FICHA DE EVALUACION INMUEBLE DE CONSERVACIÓN HISTÓRICA

ROL
0164-010

REGIÓN	COMUNA	CALLE	NÚMERO
Valparaíso	Valparaíso	Independencia	2753
ID PLANO	DENOMINACIÓN		AUTOR
92	Meneses y Diaz		Se desconoce.

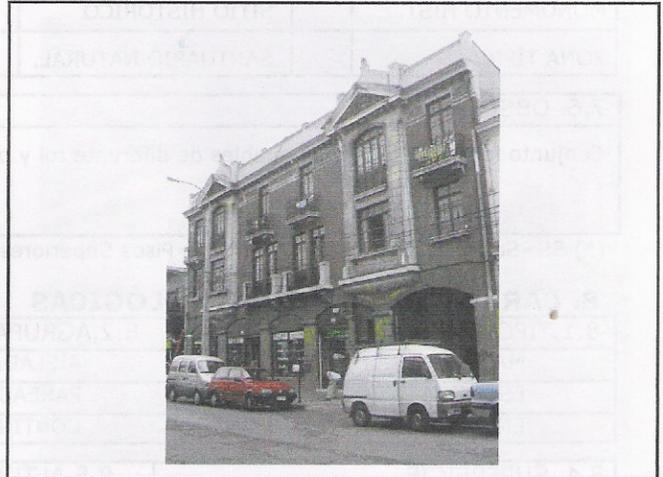
3. FOTO DEL EDIFICIO

Se destaca en su entorno inmediato por su volumetría, que contribuye a la estructura e imagen urbana de este tramo de calle Independencia.

Es un referente destacado del historicismo ecléctico desarrollado a principios del siglo XX, dentro de la tipología de edificación continua con uso comercial a nivel de calle. Se destaca por su gran calidad estética y arquitectónica.

Está en muy buen estado de conservación y no necesita recuperación.

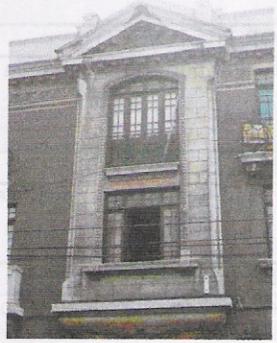
DESCRIPCIÓN					
Composición de fachada en la cual se destacan los accesos principales, con volúmenes sobresalientes coronados con frontones y remate superior. Situación que ordena simétricamente la fachada. Molduras y cornisamientos en cemento y estuco.
