FICHA DE EVALUACION INMUEBLE DE CONSERVACIÓN HISTÓRICA

ROL
0205-002

REGION	COMUNA	CALLE	NUMERO
Valparaíso	Valparaíso	Monjas	791
ID PLANO	DENOMINACIÓN		AUTOR
150	Inmueble Monjas 791		Se desconoce.

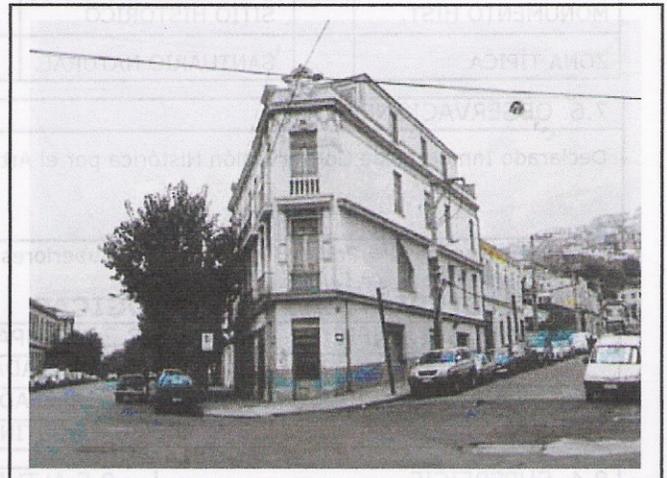
3. FOTO DEL EDIFICIO

Edificio que compone una esquina en punta de diamante, en el encuentro de calles Colón con Monjas, constituyendo una pieza relevante de la estructura e imagen urbana de este sector de pie de cerro.

Representativo de la arquitectura historicista local de principios del siglo XX, corresponde a la tipología de edificación continua adaptada a las condiciones morfológica y topográfica del terreno. Se destaca en su entorno por su gran calidad estética y arquitectónica.

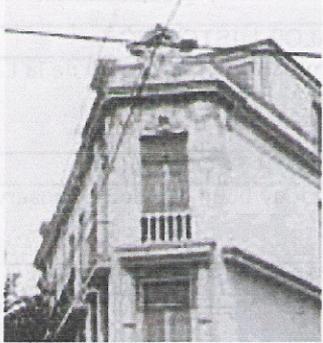
8.8. ELEMENTOS SIGNIFICATIVOS					FOTO DETALLE
ESTILO	ESTRUCT.	FACHADA	VEGETAC.	ELEM. PUNT.	
		X

DESCRIPCIÓN					
<p>En calle Colón y ochavo sobresale la expresión de fachada con elementos relevantes. Destacándose los enmarcamientos de niveles, remate superior en ochavo que lo realza sobre las otras fachadas de estilo clásico. Coronamiento y ornamentaciones de cemento y yeso.</p>

8.13. OBSERVACIONES
La fachada hacia calle monjas ha sido fuertemente alterada no conservándose los rasgos propios de la arquitectura del inmueble.
