FICHA DE VALORACIÓN - ZONA DE CONSERVACIÓN HISTÓRICA

DENOMINACIÓN	POBLACIÓN SANTA ELENA - TOESCA	COD. ID / PAG	P-11-SETOESC / 01
---------------------	---------------------------------------	----------------------	-------------------

1. IDENTIFICACIÓN DE LA ZONA

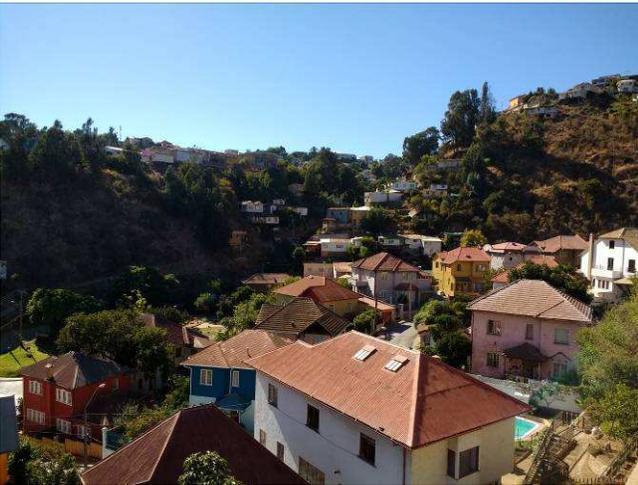
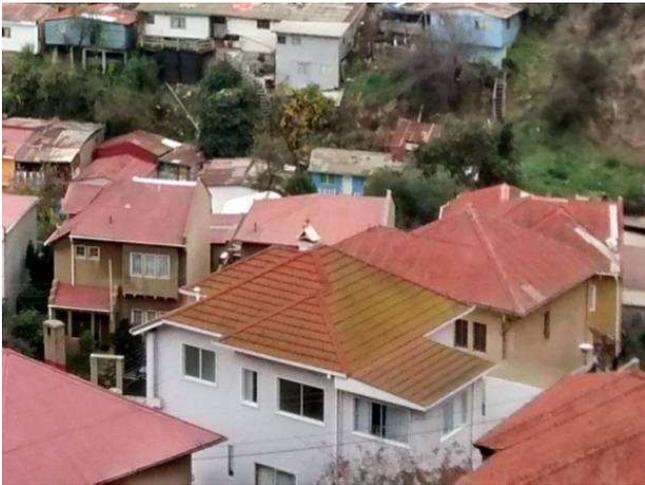
8.2 ELEMENTOS ARQUITECTÓNICOS SIGNIFICATIVOS (FOTOGRAFÍAS)

8. CARACTERÍSTICAS MORFOLÓGICAS Y ARQUITECTÓNICAS							
8.1 TIPOLOGÍA PREDOMINANTE							
EMPLAZAMIENTO EN MANZANA		IMPLANTACIÓN		ELEMENTOS ARQUITECTÓNICOS	TIPO CUBIERTA		
Manzana completa		Ocupación en ladera		- Cubiertas a cuatro aguas. - Aleros con canes a la vista. - Pórticos a modo de porche en los accesos a las viviendas. - Volumetrías complejas.	Horizontal		
Edificios esquina		Ocupación de meseta			Inclinada	X	
Disperso en la manzana	X	Ocupación de quebradas	X		Curva		
Edificios Crucero		Otros			Ocupación de terrazas		
					Cubierta a dos aguas	X

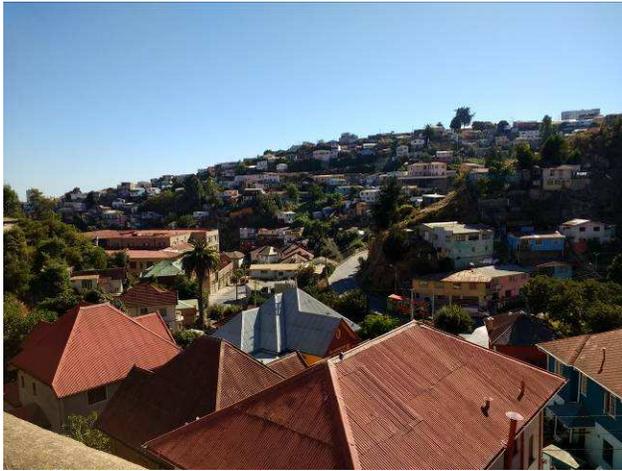
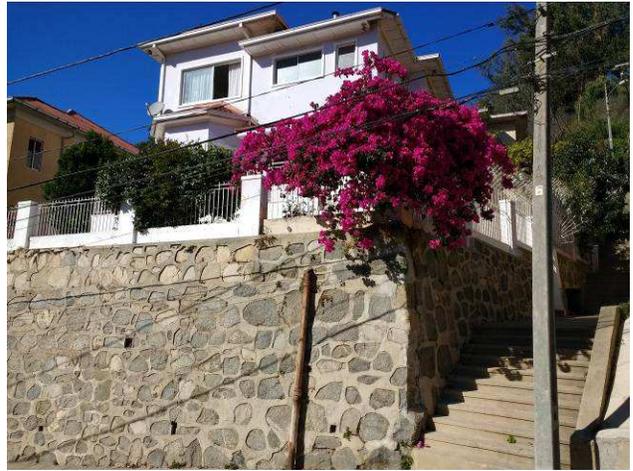
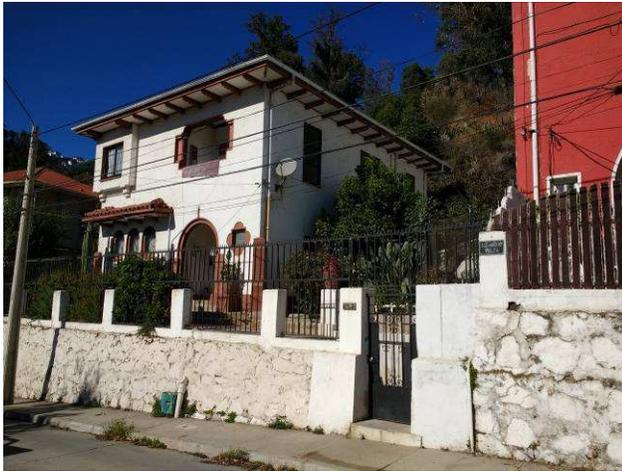
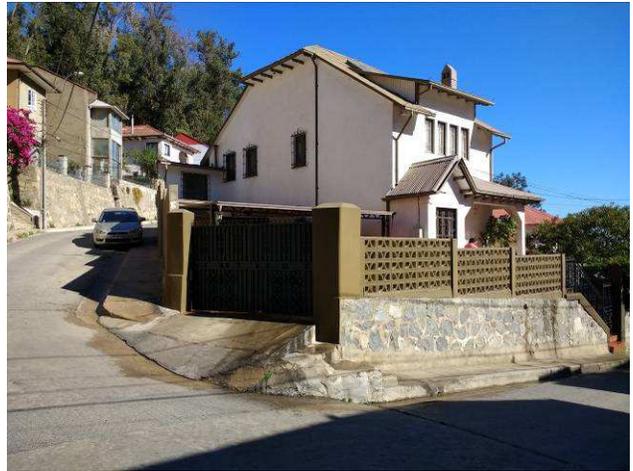
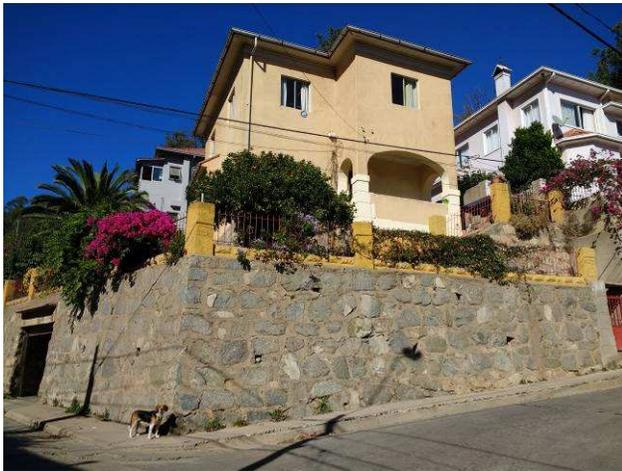
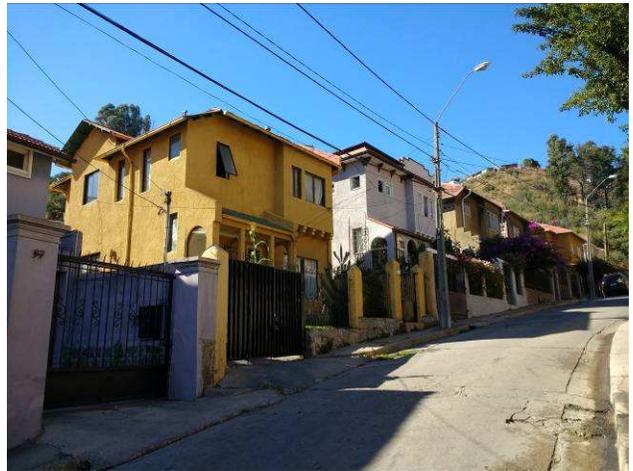
10. FOTOGRAFÍAS GENERALES DE LA ZONA

8.7 ESTADO DE CONSERVACIÓN GENERAL DE LA ZONA							
EDIFICACIONES			INFRAESTRUCTURA				
Bueno	X	Regular	Malo	Bueno	X	Regular	Malo
9. CONDICIÓN NORMATIVA VIGENTE DE LA ZONA SEGÚN PLAN REGULADOR COMUNAL							
ÁREA EDIFICABLE		ÁREA DE RIESGO		DECLARATORIAS DE UTILIDAD PÚBLICA			
SI	X	SI		CIRCULACIÓN	PLAZA	PARQUE	
NO		NO	X	X			
TIPO DE CIUDAD (Nº HABITANTES SEGÚN DDU 227 – ARTÍCULO 1.3)							
PEQUEÑA		MENORES		INTERMEDIA	ÁREA METROPOLITANA	X

Los inmuebles conformadores de la Población Santa Elena - Toesca representan un conjunto de viviendas con alto valor arquitectónico y singular modo de implantarse en la ladera y quebrada. Las edificaciones presentan buen estado de conservación y mínimas intervenciones que desvirtúen su valor urbano y arquitectónico reconocido; por lo tanto las intervenciones deben tender a no desvirtuar el valor de conjunto y su especial modo de implantación en el terreno.

Se recomienda ejecutar obras de intervención y proyectos que tiendan a la preservación del valor de conjunto, así como su especial modo de implantación en el terreno.
