FICHA DE VALORACIÓN - ZONA DE CONSERVACIÓN HISTÓRICA

DENOMINACIÓN	COOPERATIVA EL CALEUCHE	COD. ID / PAG	C-1-CALEU / 01
---------------------	--------------------------------	----------------------	----------------

REGIÓN	VALPARAÍSO	COMUNA	VALPARAÍSO	CIUDAD	VALPARAÍSO
SECTOR / CERRO	CERRO LAS CAÑAS

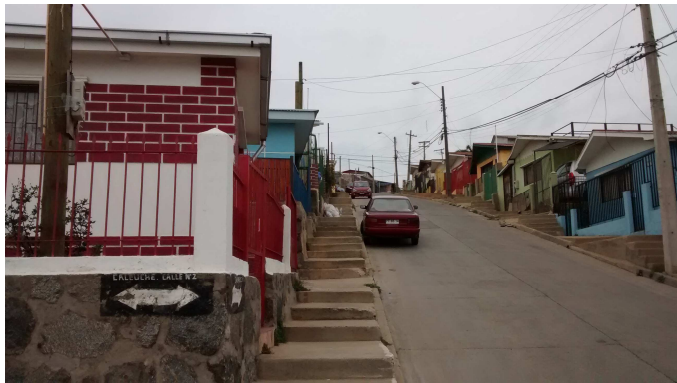
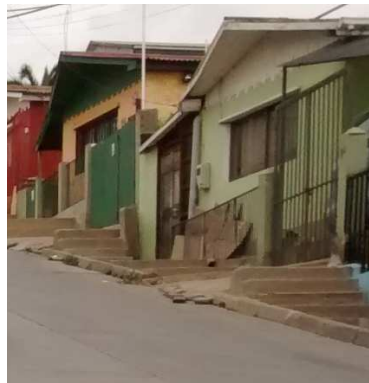
3. FOTOGRAFÍAS

GRAN CONCENTRACIÓN DE ELEMENTOS PATRIMONIALES		
HOMOGENEIDAD EN EL CONJUNTO DE EDIFICACIONES	X	Presencia de tipología de viviendas pareadas, emplazadas en forma escalonada en la ladera.
PRESENCIA DE CONJUNTOS ARQUITECTÓNICOS DE VALOR PATRIMONIAL

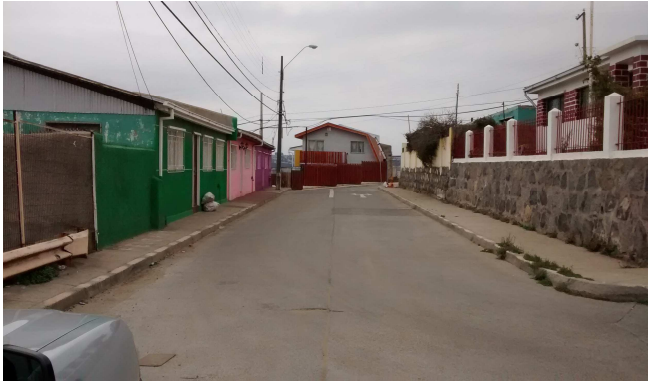
8.2 ELEMENTOS ARQUITECTÓNICOS SIGNIFICATIVOS (FOTOGRAFÍAS)

8. CARACTERÍSTICAS MORFOLÓGICAS Y ARQUITECTÓNICAS										
8.1 TIPOLOGÍA PREDOMINANTE										
EMPLAZAMIENTO EN MANZANA		IMPLANTACIÓN		ELEMENTOS ARQUITECTÓNICOS		TIPO CUBIERTA				
Manzana completa	X	Ocupación en ladera	X	- Volumetría simple - Módulo de vivienda básico - Tipología de vanos - Antejardines - Zócalos de piedra (muros)	Horizontal					
Edificios esquina		Ocupación de meseta			Inclinada	X				
Disperso en la manzana		Ocupación de quebradas			Curva					
Edificios Crucero		Otros			Ocupación de terrazas					
					Cubierta a dos aguas	X
