FICHA DE VALORACIÓN - ZONA DE CONSERVACIÓN HISTÓRICA

DENOMINACIÓN	POBLACIÓN CORVI II (Calle Los Lilenes)	COD. ID / PAG	P-4-CORVI II / 01
---------------------	---	----------------------	-------------------

REGIÓN	VALPARAÍSO	COMUNA	VALPARAÍSO	CIUDAD	VALPARAÍSO
SECTOR / CERRO	CERRO MONJAS

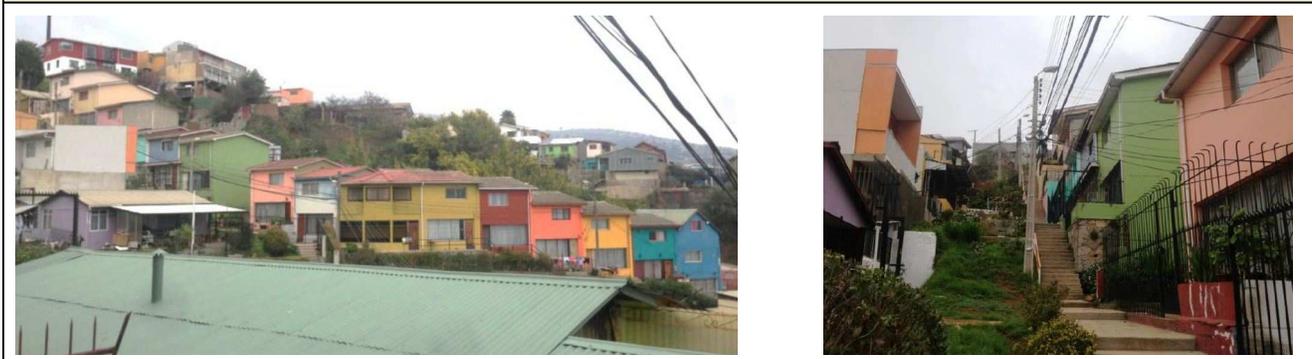
3. FOTOGRAFÍAS

VALOR URBANO	El valor urbano se reconoce en la implantación e incorporación de los bloques de viviendas, adaptándose a las condiciones topográficas y ambientales del lugar.
VALOR ARQUITECTÓNICO	La Población se compone de unidades de viviendas de volumetría simple de dos niveles con techumbre a dos aguas, emplazadas de modo escalonado en la pendiente. En forma paralela a las viviendas se construye una escalera pública que da cuenta de la apropiación comunitaria del espacio público.
VALOR HISTÓRICO	Corresponde a una población construida entre los años 1957 y 1958 por la Corporación de la Vivienda (CORVI), responde a un proceso de construcción de viviendas sociales planificadas y reconocidas y valoradas como parte del proceso de urbanización del cerro.
VALOR ECONÓMICO / SOCIAL	El sector y los inmuebles que lo conforman presentan buen estado de conservación.

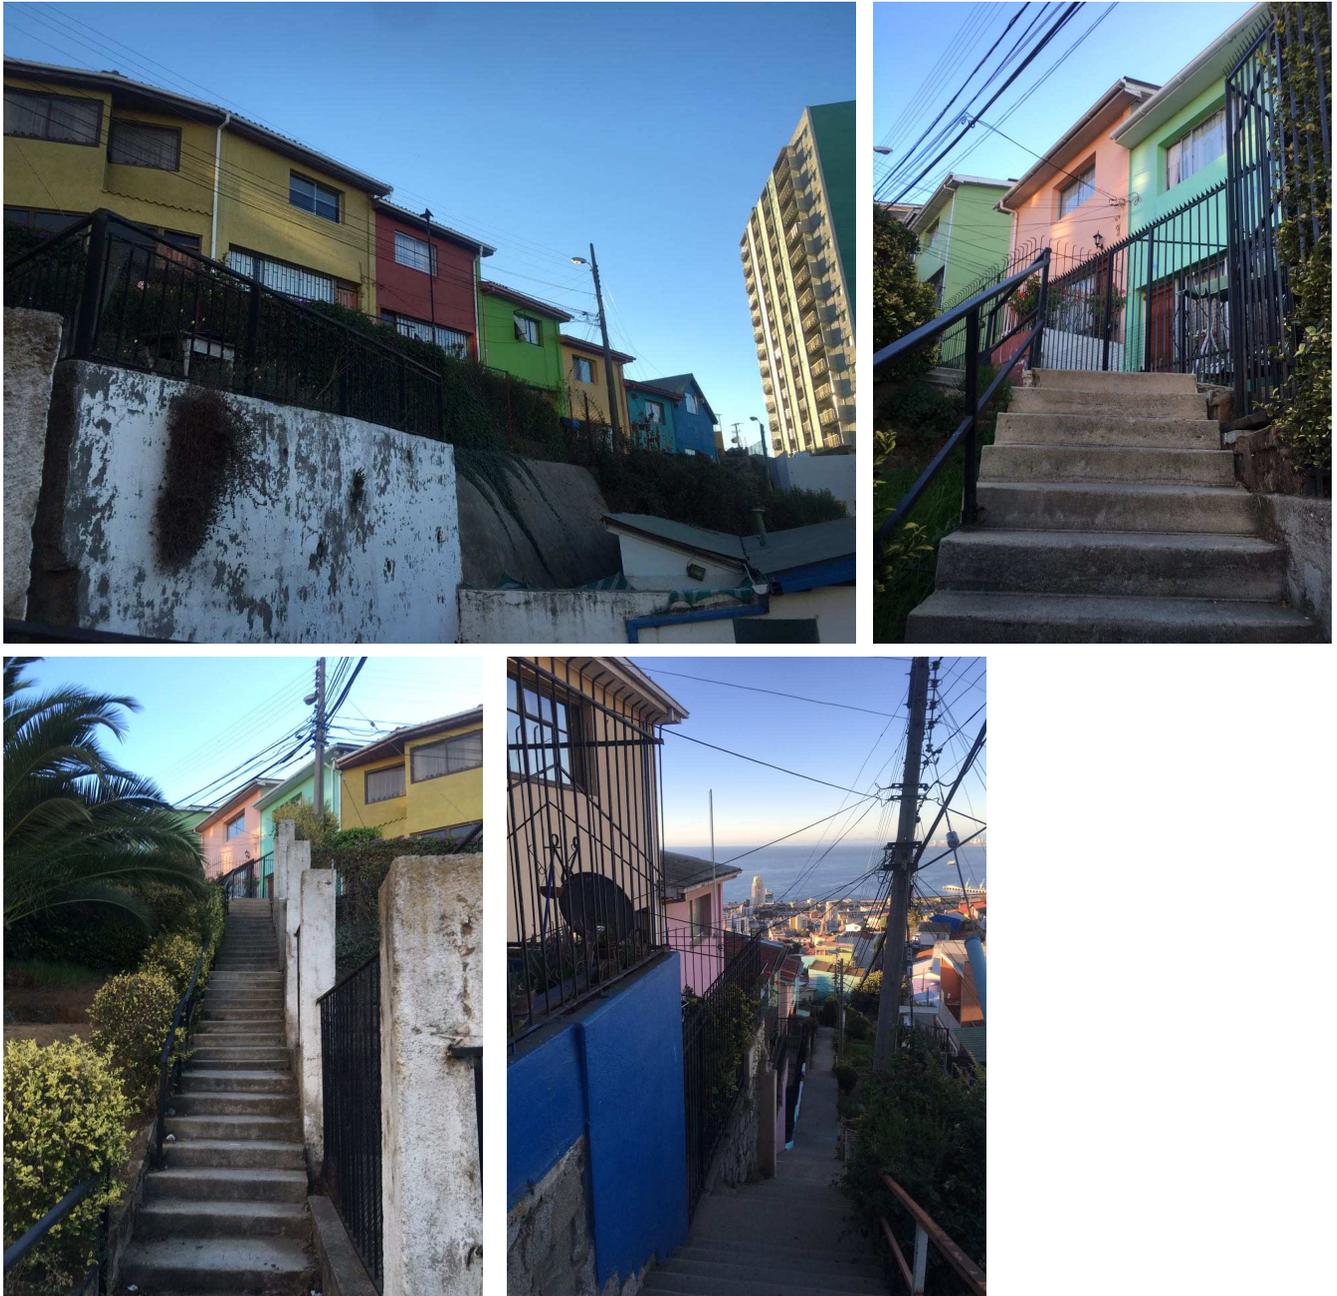
10. FOTOGRAFÍAS GENERALES DE LA ZONA

8.7 ESTADO DE CONSERVACIÓN GENERAL DE LA ZONA						
EDIFICACIONES			INFRAESTRUCTURA			
Bueno	X	Regular	Malo	Bueno	X	
				Regular		
				Malo		
9. CONDICIÓN NORMATIVA VIGENTE DE LA ZONA SEGÚN PLAN REGULADOR COMUNAL						
ÁREA EDIFICABLE		ÁREA DE RIESGO		DECLARATORIAS DE UTILIDAD PÚBLICA		
SI	X	SI		CIRCULACIÓN	PLAZA	
NO		NO	X	X	-

Los inmuebles conformadores de la Población CORVI-2 corresponden a un característico conjunto de viviendas en el sector, los cuales presentan buen estado de conservación y mínimas intervenciones que desvirtúen su valor urbano, arquitectónico y social reconocido; por lo tanto las intervenciones deben tender a no desvirtuar el valor de conjunto en general.

Se recomienda ejecutar obras de intervención y proyectos que tiendan a la preservación del valor de conjunto de la Población, así como la tipología de la unidad de vivienda, con sistema de agrupamiento de fachada continua y su especial modo de implantación en la ladera del cerro.
