FICHA INMUEBLE DE CONSERVACIÓN HISTÓRICA
PLAN REGULADOR COMUNAL DE VALPARAÍSO

1/ DENOMINACIÓN	CONJUNTO SANTA TERESA	ROL DE AVALÚO	05109-00004
		Nº en Plano (ID)	2

2/ IDENTIFICACIÓN					
REGIÓN	V	COMUNA	VALPARAÍSO	CIUDAD	VALPARAÍSO
Ubicación	SANTA TERESA 95, CERRO EL LITRE

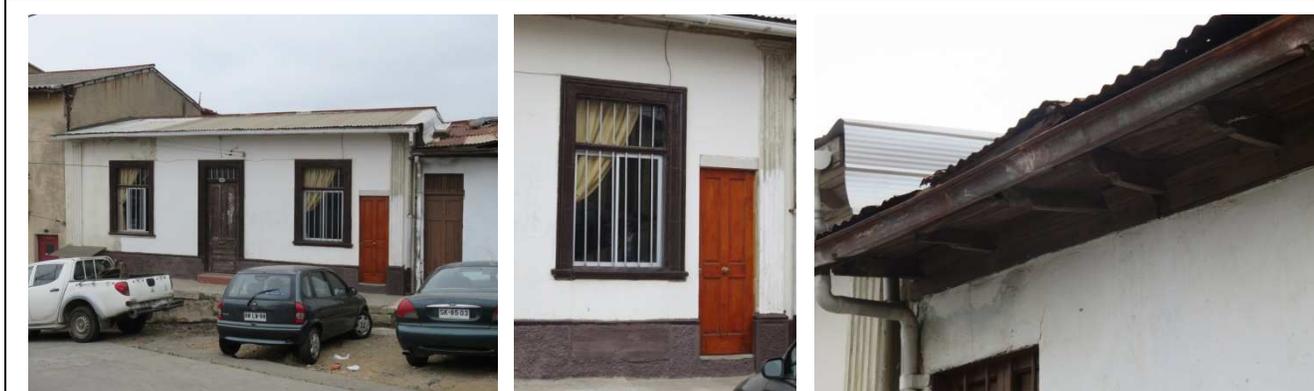
FOTOGRAFÍAS DE DETALLES

5.5 AFECTACIÓN ACTUAL			5.6 OBSERVACIONES							
DECLARATORIA UTILIDAD PÚBLICA		NO	OTROS				Conservar los elementos característicos que dan cuenta de la continuidad del conjunto, aleros con canes a la vista y línea de fachada continua, entre otros.			
ANTEJARDÍN		NO								
6/ CARACTERÍSTICAS MORFOLÓGICAS Y ARQUITECTÓNICAS DEL INMUEBLE
