FICHA INMUEBLE DE CONSERVACIÓN HISTÓRICA
PLAN REGULADOR COMUNAL DE VALPARAÍSO

1/ DENOMINACIÓN		CONJUNTO SANTA TERESA		ROL DE AVALÚO	05109-00005
				Nº en Plano (ID)	3
2/ IDENTIFICACIÓN					
REGIÓN	V	COMUNA	VALPARAÍSO	CIUDAD	VALPARAÍSO
Ubicación	SANTA TERESA 115, CERRO EL LITRE				
FOTOGRAFÍA GENERAL			PLANO UBICACIÓN

ROL DE AVALÚO: 05109-00005

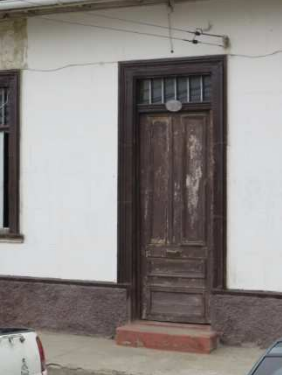
FOTOGRAFÍAS DE DETALLES

3/ VALORES Y ATRIBUTOS PATRIMONIALES	
RESEÑAS VALORES PATRIMONIALES (Para detalle aplicación de pauta ver Memoria Explicativa)	
VALOR URBANO	Edificación vinculada al proceso de consolidación urbana de la ciudad, posterior al año 1906, destaca por su configuración espacial conformando un conjunto de edificación continua. La continuidad en la línea oficial genera un espacio público que enfrenta el conjunto de inmuebles (en encuentro de calles).
VALOR ARQUITECTÓNICO	Inmueble representativo de una época, se caracteriza por su morfología compacta y líneas simples, edificación continua característica de la arquitectura historicista del siglo XX. Destacan elementos arquitectónicos tales como tipología de vanos esbeltos y aleros con canes a la vista.
VALOR HISTÓRICO	Se inscribe en la corriente de arquitectura historicista de rasgos neoclásicos conforme a la época de construcción del inmueble.
VALOR ECONÓMICO / SOCIAL	El sector y los inmuebles que lo conforman presentan buen estado de conservación.

5.5 AFECTACIÓN ACTUAL			5.6 OBSERVACIONES							
DECLARATORIA UTILIDAD PÚBLICA		NO	OTROS				Conservar los elementos característicos que dan cuenta de la continuidad del conjunto, aleros con canes a la vista y línea de fachada continua, entre otros.			
ANTEJARDÍN		NO								
6/ CARACTERÍSTICAS MORFOLÓGICAS Y ARQUITECTÓNICAS DEL INMUEBLE

10.1 IMAGEN URBANA RELEVANTE POR:			10.2 FORMA PARTE DE UN CONJUNTO			PRESENCIA DE OTROS ELEMENTOS DE VALOR PATRIMONIAL				
UBICACIÓN			X			SI			X	
SINGULARIDAD			X			NO			SI	
									X	
									NO	
11/ CONCLUSIONES O RECOMENDACIONES										
Cumple con el puntaje establecido por la Circular MINVU DDU 240/año 2010 para calificar como Inmueble de Conservación Histórica. Se recomienda la conservación integral del inmueble, en caso que el inmueble sea intervenido se debe tener especial interés en conservar y poner en valor la composición de fachada, los elementos de valor reconocidos y mantención de la singularidad en la relación con su entorno.										
12/ FUENTES REFERENCIALES Y BIBLIOGRÁFICAS
