**FICHA INMUEBLE DE CONSERVACIÓN HISTÓRICA**  
PLAN REGULADOR COMUNAL DE VALPARAÍSO

<b>1/ DENOMINACIÓN</b>	<b>INMUEBLE</b>	<b>ROL DE AVALÚO</b>	<b>06123-00001</b>
		<b>Nº en Plano (ID)</b>	<b>6</b>

<b>2/ IDENTIFICACIÓN</b>					
REGIÓN	<b>V</b>	COMUNA	<b>VALPARAÍSO</b>	CIUDAD	<b>VALPARAÍSO</b>
Ubicación	<b>FRANCISCO CALDERÓN 53, BARRIO O´HIGGINS</b>

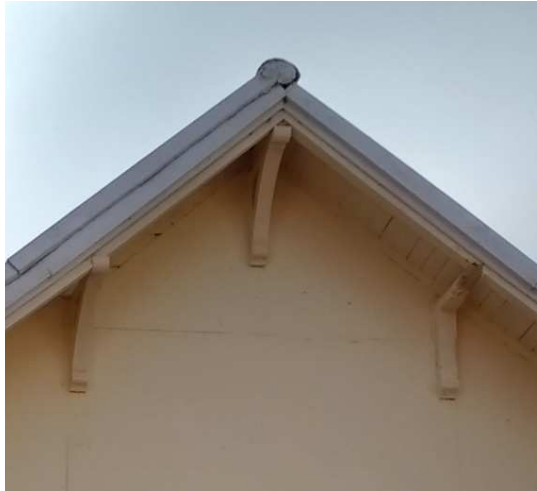
<b>FOTOGRAFÍA GENERAL</b>	<b>PLANO UBICACIÓN</b>

<b>3/ VALORES Y ATRIBUTOS PATRIMONIALES</b>	
<b>RESEÑAS VALORES PATRIMONIALES</b> (Para detalle aplicación de pauta ver Memoria Explicativa)	
<b>VALOR URBANO</b>	El inmueble se inserta en un entorno con viviendas de similar tipología arquitectónica, conformando un conjunto reconocible y representativo de una época.
<b>VALOR ARQUITECTÓNICO</b>	Inmueble de dos niveles, destaca en su acceso espacio intermedio o porche; también de piedra y construido con arco de medio punto. Tipología de vanos esbeltos y dispuestos simétricamente en planos de fachada, destacan canes a la vista en los aleros de la cubierta y muro de piedra en fachada principal.
<b>VALOR HISTÓRICO</b>	Corresponde a un inmueble representativo de una época, de la consolidación y poblamiento del sector en que se emplaza, conformando un conjunto con inmuebles próximos y colindantes.
<b>VALOR ECONÓMICO / SOCIAL</b>	El sector y los inmuebles que lo conforman presentan buen estado de conservación.

10.1 IMAGEN URBANA RELEVANTE POR:			10.2 FORMA PARTE DE UN CONJUNTO			PRESENCIA DE OTROS ELEMENTOS DE VALOR PATRIMONIAL				
UBICACIÓN		X	SI		X					
SINGULARIDAD		X	NO				SI		X	NO
11/ CONCLUSIONES O RECOMENDACIONES										
Cumple con el puntaje establecido por la Circular MINVU DDU 240/año 2010 para calificar como Inmueble de Conservación Histórica. Se recomienda la conservación del inmueble, en caso que éste sea intervenido se debe tener especial interés en conservar y poner en valor la composición de sus fachadas que se observan desde dos frentes (al emplazarse en doble frente), así como los elementos de valor reconocidos.										
12/ FUENTES REFERENCIALES Y BIBLIOGRÁFICAS

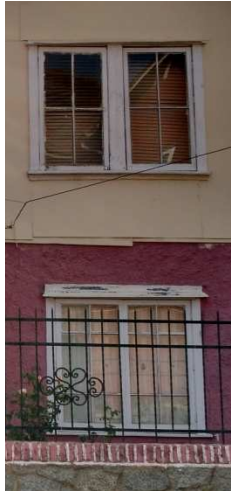
<b>FOTOGRAFÍAS DE DETALLES</b>

6.5 ELEMENTOS DE VALOR SIGNIFICATIVO			PARA CONJUNTOS ICH							
CORNISAMIENTOS			6.6 EXPRESIÓN DE FACHADA			6.7 CONTINUIDAD				
ZÓCALOS			LENGUAJE DE VANOS COMÚN			FACHADA				
MOLDURAS RELEVANTES EN YESO			SIMETRÍA			X	LINEA REMATE SUPERIOR			
ORNAMENTACIÓN EN MADERA			MODULACIÓN EN SERIE			LINEA DE ZÓCALO ESCALONADO				
REMATE EN TECHUMBRE			OTRO / PORCHE EN EL ACCESO, CON ARCOS DE MEDIO PUNTO			X	LINEA DE ZÓCALO CONTINUO			
OTRO		CANES A LA VISTA	X	MURO DE PIEDRA EN FACHADA PRINCIPAL		X	REALCE HORIZONTAL PREDOMINANTE			
OBSERVACIONES					OTRO/
