**FICHA INMUEBLE DE CONSERVACIÓN HISTÓRICA**  
PLAN REGULADOR COMUNAL DE VALPARAÍSO

<b>1/ DENOMINACIÓN</b>	<b>INMUEBLE</b>	<b>ROL DE AVALÚO</b>	<b>06158-00002</b>
		<b>Nº en Plano (ID)</b>	<b>7</b>

<b>2/ IDENTIFICACIÓN</b>					
<b>REGIÓN</b>	<b>V</b>	<b>COMUNA</b>	<b>VALPARAÍSO</b>	<b>CIUDAD</b>	<b>VALPARAÍSO</b>
<b>Ubicación</b>	<b>ENRIQUE COOD 326, CERRO ROCUANT</b>

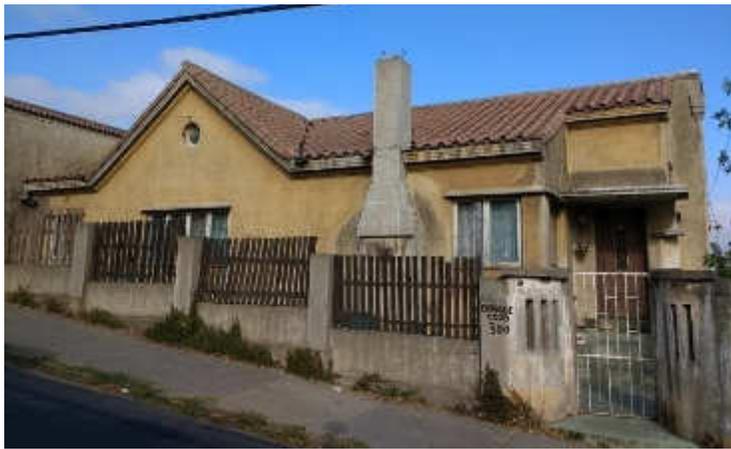
<b>FOTOGRAFÍA GENERAL</b>	<b>PLANO UBICACIÓN</b>

<b>RESEÑAS VALORES PATRIMONIALES</b> (Para detalle aplicación de pauta ver Memoria Explicativa)	
<b>VALOR URBANO</b>	El inmueble se emplaza en terreno con pendiente, la cual se resuelve con zócalo de piedra hacia la fachada nor oriente.
<b>VALOR ARQUITECTÓNICO</b>	El inmueble presenta complejidad en su volumetría por los juegos de entrantes y salientes de sus planos de fachada, destaca la tipología de vanos esbeltos y otras redondas (tipo ojo de buey). Se observa chimenea resuelta exteriormente en plano de fachada del acceso principal.
<b>VALOR HISTÓRICO</b>	Corresponde a un inmueble representativo de una época, de consolidación y poblamiento del sector en que se emplaza, en el entorno el inmueble destaca al ser un exponente escaso y singular.
<b>VALOR ECONÓMICO / SOCIAL</b>	El sector y los inmuebles que lo conforman presentan buen estado de conservación.

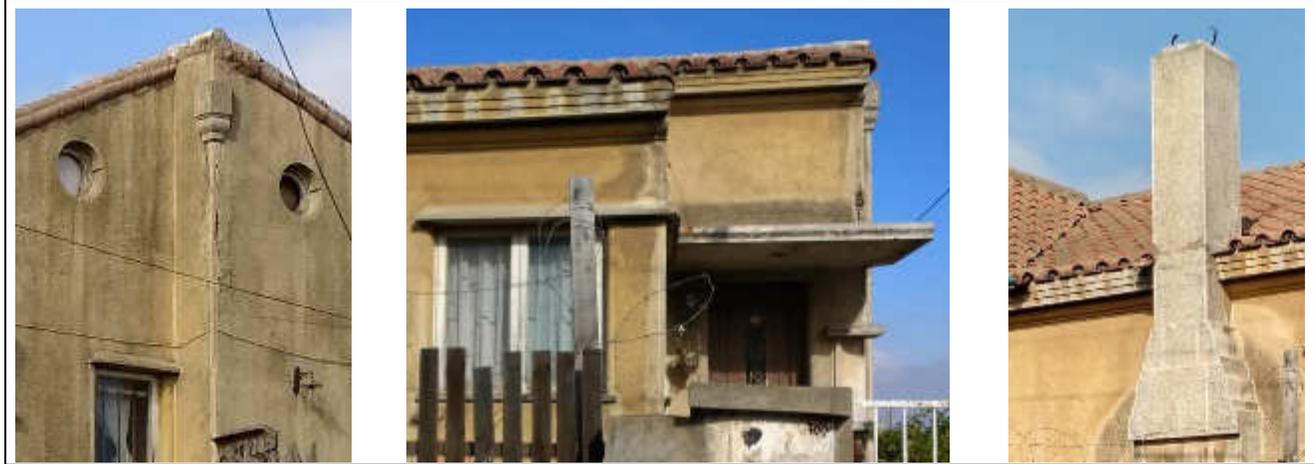
**FOTOGRAFÍAS DE DETALLES**

6.5 ELEMENTOS DE VALOR SIGNIFICATIVO			PARA CONJUNTOS ICH							
CORNISAMIENTOS			6.6 EXPRESIÓN DE FACHADA			6.7 CONTINUIDAD				
ZÓCALOS			LENGUAJE DE VANOS COMÚN			FACHADA				
MOLDURAS RELEVANTES EN YESO			SIMETRÍA			LINEA REMATE SUPERIOR				
ORNAMENTACIÓN EN MADERA			MODULACIÓN EN SERIE			LINEA DE ZOCALO ESCALONADO				
REMATE EN TECHUMBRE			OTRO / CUBIERTA CON TEJAS DE ARCILLA			X LINEA DE ZÓCALO CONTINUO				
OTRO VENTANAS REDONDAS (OJO DE BUEY)			X CHIMENEA VISTA EXTERIOR (EN PLANO DE FACHADA)			X REALCE HORIZONTAL PREDOMINANTE				
OBSERVACIONES			OTRO/							
Inmueble de volumetría compleja, con planos salientes y entrantes en su fachada.
