**FICHA DE VALORACIÓN - ZONA DE CONSERVACIÓN HISTÓRICA**

<b>DENOMINACIÓN</b>	<b>VILLA BERLÍN</b>	<b>COD. ID / PAG</b>	<b>V-6-BERLIN / 01</b>
---------------------	---------------------	----------------------	------------------------

<b>1. IDENTIFICACIÓN DE LA ZONA</b>					
<b>REGIÓN</b>	<b>VALPARAÍSO</b>	<b>COMUNA</b>	<b>VALPARAÍSO</b>	<b>CIUDAD</b>	<b>VALPARAÍSO</b>
<b>SECTOR / CERRO</b>	<b>CERRO LOS PLACERES</b>

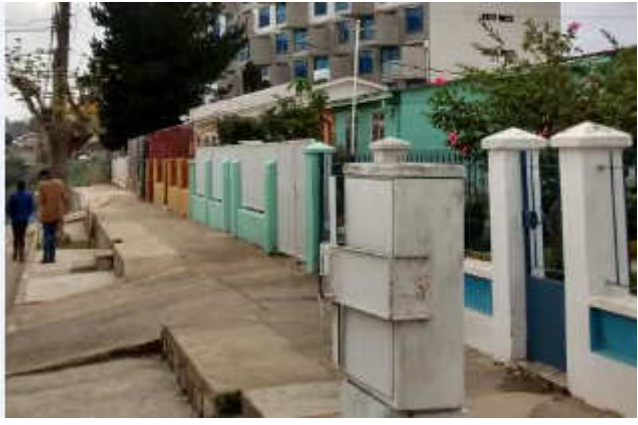
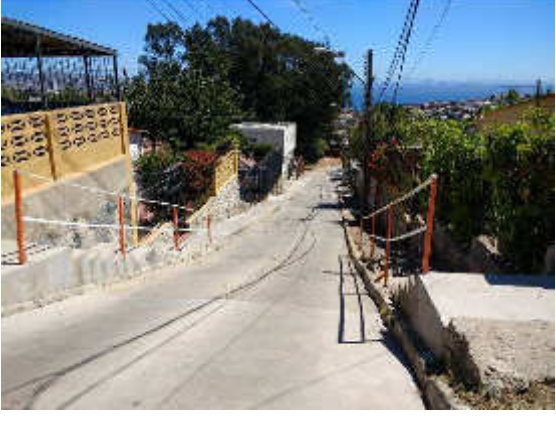
8.2 ELEMENTOS ARQUITECTÓNICOS SIGNIFICATIVOS (FOTOGRAFÍAS)

8. CARACTERÍSTICAS MORFOLÓGICAS Y ARQUITECTÓNICAS						
8.1 TIPOLOGÍA PREDOMINANTE						
EMPLAZAMIENTO EN MANZANA		IMPLANTACIÓN		ELEMENTOS ARQUITECTÓNICOS	TIPO CUBIERTA	
Manzana completa	X	Ocupación en ladera	X	Modo singular de apropiación del territorio con una trama urbana regular y característica.	Horizontal	
Edificios esquina		Ocupación de meseta	X		Inclinada	X
Disperso en la manzana		Ocupación de quebradas			Curva	
Edificios Crucero		Otros			Ocupación de terrazas	
					Cubierta a dos aguas	X

8.4 MATERIALIDAD (Predominante)						
ESTRUCTURA (CLASIF. OGUC)	CUBIERTA		FACHADA	OTROS		
CLASE C	Plancha acanalada de acero galvanizado y asbesto cemento		Estuco liso, estuco con gravilla, madera

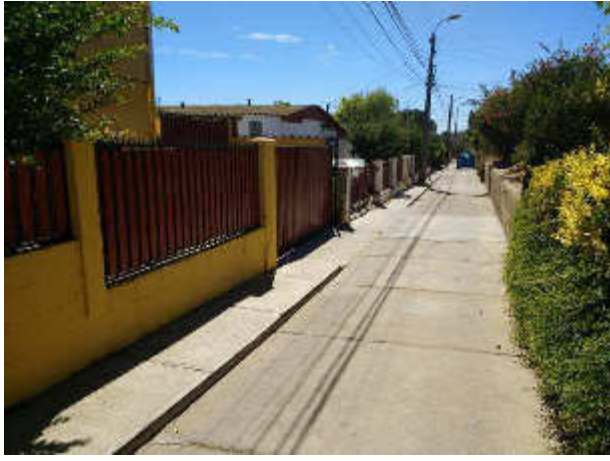
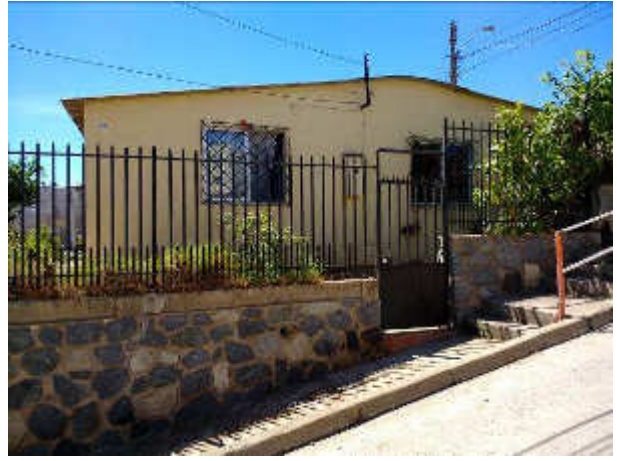
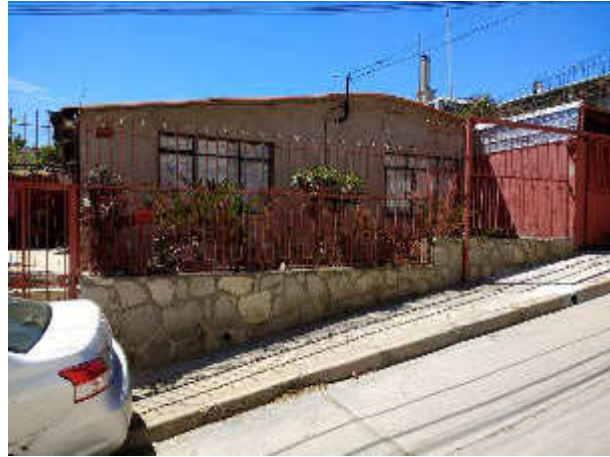
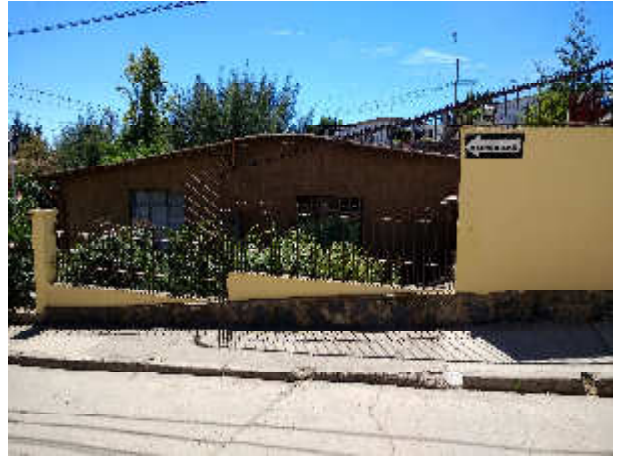
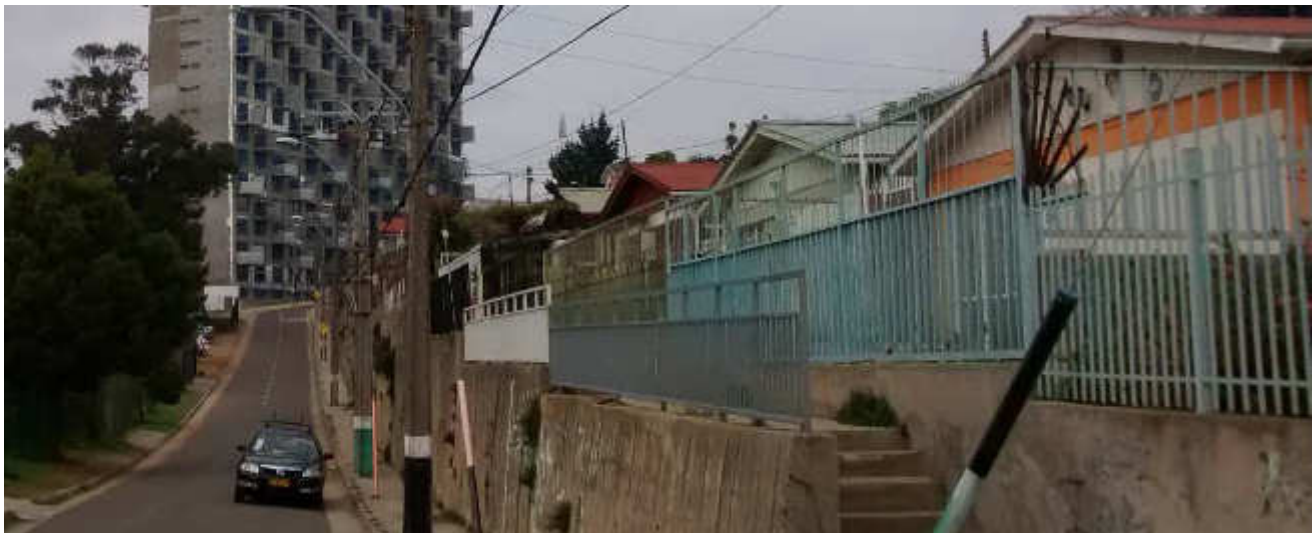
**10. FOTOGRAFÍAS GENERALES DE LA ZONA**

8.3 RELACIÓN CON EL ESPACIO PÚBLICO						
SISTEMA AGRUPAMIENTO		ALTURA		LINEA DE EDIFICACIÓN		
Edificación Aislada	X	Nº PISOS (Promedio)	METROS (Predominante)	Con antejardín	X	
Edificación Pareada	X	1 - 2	3 - 6 metros.	En línea de cierre		
Edificación Continua				Con retranqueo		
OBSERVACIÓN	Predominan las viviendas con sistema de agrupamiento Pareado, reconociéndose algunas Edificaciones Aisladas.

8.7 ESTADO DE CONSERVACIÓN GENERAL DE LA ZONA						
EDIFICACIONES			INFRAESTRUCTURA			
Bueno	X	Regular	Malo	Bueno	X	
				Regular		
				Malo		
9. CONDICIÓN NORMATIVA VIGENTE DE LA ZONA SEGÚN PLAN REGULADOR COMUNAL						
ÁREA EDIFICABLE		ÁREA DE RIESGO		DECLARATORIAS DE UTILIDAD PÚBLICA		
SI	X	SI		CIRCULACIÓN	PLAZA	PARQUE
NO		NO	X			
TIPO DE CIUDAD (Nº HABITANTES SEGÚN DDU 227 – ARTÍCULO 1.3)						
PEQUEÑA		MENORES		INTERMEDIA	ÁREA METROPOLITANA	X

Los inmuebles conformadores de Villa Berlín representan un característico conjunto de viviendas en el sector, los cuales presentan buen estado de conservación y mínimas intervenciones que desvirtúen su valor urbano, arquitectónico reconocido; por lo tanto las intervenciones deben tender a no desvirtuar el valor de conjunto y su especial modo de implantación en el terreno.

Se recomienda ejecutar obras de intervención y proyectos que tiendan a la preservación del valor de conjunto.
