FICHA DE VALORACIÓN - ZONA DE CONSERVACIÓN HISTÓRICA

DENOMINACIÓN	COOPERATIVA DIEGO RAMÍREZ	COD. ID / PAG	C-7-DRAM / 01
---------------------	----------------------------------	----------------------	---------------

1. IDENTIFICACIÓN DE LA ZONA

REGIÓN	VALPARAÍSO	COMUNA	VALPARAÍSO	CIUDAD	VALPARAÍSO
SECTOR / CERRO	CERRO LOS PLACERES

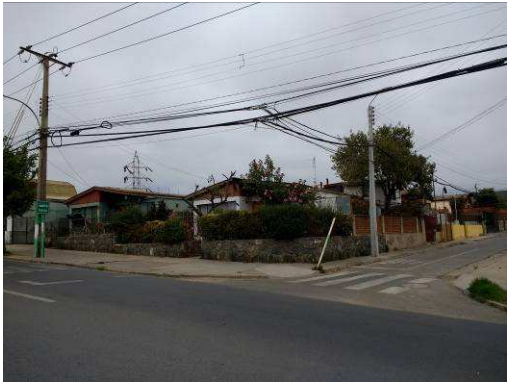
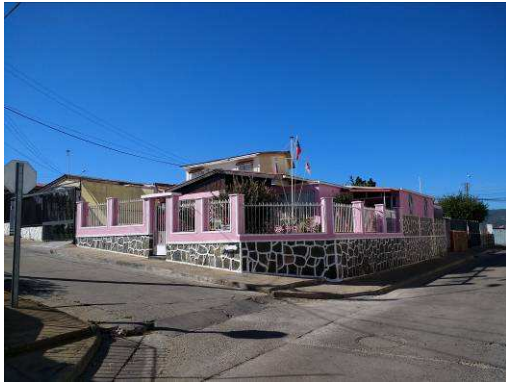
3. FOTOGRAFÍAS

GRAN CONCENTRACIÓN DE ELEMENTOS PATRIMONIALES		
HOMOGENEIDAD EN EL CONJUNTO DE EDIFICACIONES	X	Vivienda con sistema de agrupamiento aislado, algunos módulos se emplazan sobre muros de contención de piedras. Presencia de antejardines en la Zona.
PRESENCIA DE CONJUNTOS ARQUITECTÓNICOS DE VALOR PATRIMONIAL

VALOR URBANO	Los inmuebles se emplazan en la meseta del cerro Los Placeres, corresponde a viviendas de un piso con sistema de agrupamiento aislado. Destaca la presencia de antejardines y viviendas dispuestas por sobre el nivel de calle al emplazarse sobre muros de contención de piedra.
VALOR ARQUITECTÓNICO	La Zona se compone de inmuebles de un piso de volumetría simple, destaca un módulo con volumetría entrante y saliente conformando el acceso a la vivienda. Se observan ventanales en la fachada principal de los inmuebles. El programa de la vivienda considera: living comedor, cocina, baño y tres dormitorios (según Permiso de Edificación Obra Nueva N°31/12 junio 1970).
VALOR HISTÓRICO	El Plano de Loteo de la población corresponde al año 1969, corresponde a una obra del arquitecto a Gastón Aguilera Cataldo, y corresponde a un conjunto de 31 viviendas económicas. Como Propietario indica a la Cooperativa Diego Ramirez Ltda.

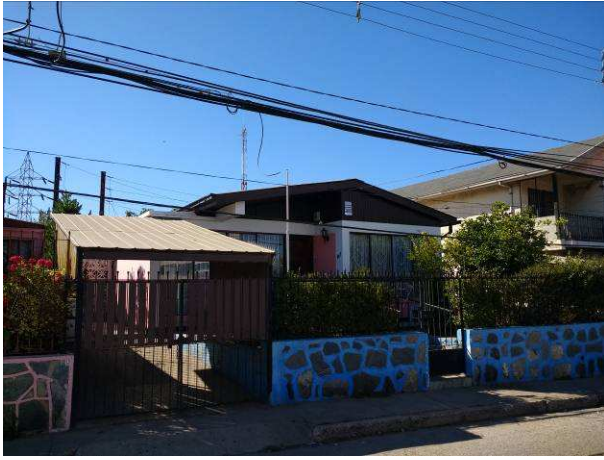
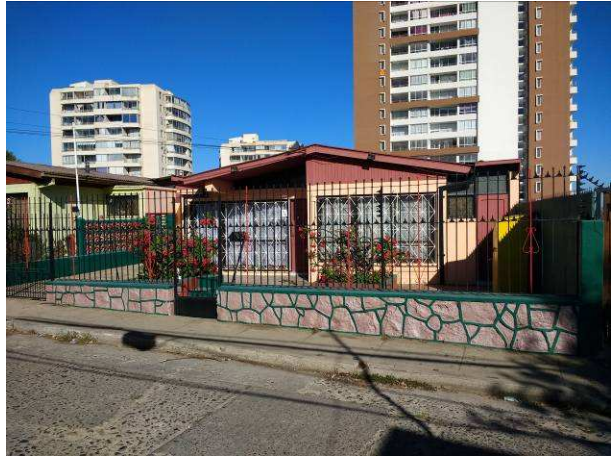
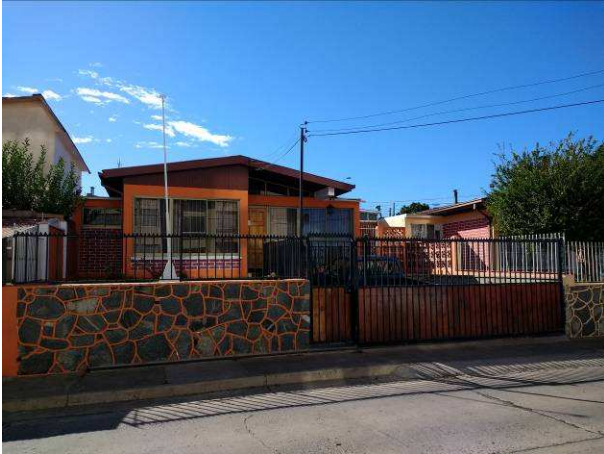
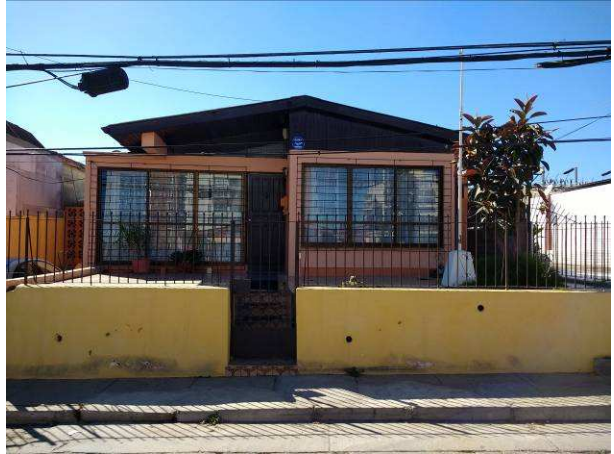
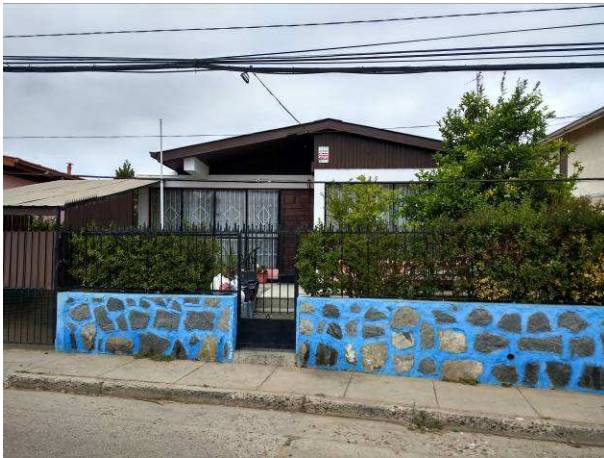
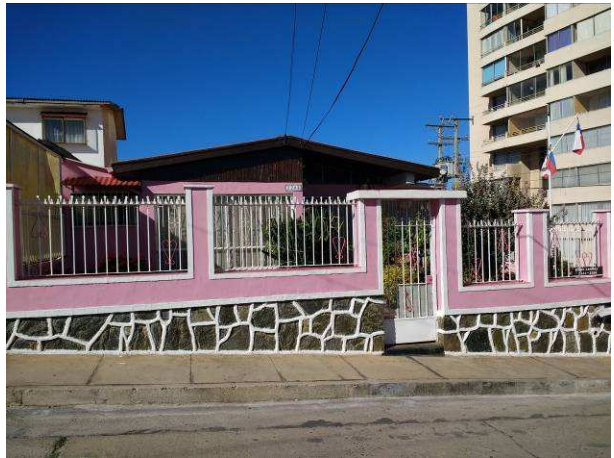
10. FOTOGRAFÍAS GENERALES DE LA ZONA

8.5 GRADO DE HOMOGENEIDAD DE LOS INMUEBLES EN LA ZONA						
Menos de 20%		20% a 40%		40% a 60%		
				60% a 80%		
				Más de 80%	X	
8.6 GRADO DE SUSTITUCIÓN Y/O ALTERACIÓN DE LOS INMUEBLES EN SU CONJUNTO						
Menos de 20%	X	20% a 40%		40% a 60%		
				60% a 80%		
				Más de 80%		
OBSERVACIÓN						
Se observan escasas viviendas con intervenciones que alteren la unidad de conjunto y la homogeneidad que presenta la Zona.

8.7 ESTADO DE CONSERVACIÓN GENERAL DE LA ZONA						
EDIFICACIONES			INFRAESTRUCTURA			
Bueno	X	Regular	Malo	Bueno	X	
				Regular		
				Malo		
9. CONDICIÓN NORMATIVA VIGENTE DE LA ZONA SEGÚN PLAN REGULADOR COMUNAL						
ÁREA EDIFICABLE		ÁREA DE RIESGO		DECLARATORIAS DE UTILIDAD PÚBLICA		
SI	X	SI		CIRCULACIÓN	PLAZA	
NO		NO	X	X	PARQUE	
TIPO DE CIUDAD (Nº HABITANTES SEGÚN DDU 227 – ARTÍCULO 1.3)						
PEQUEÑA		MENORES		INTERMEDIA	ÁREA METROPOLITANA	
					X

Se recomienda ejecutar obras de intervención y proyectos que tiendan a la preservación del valor de conjunto, así como su especial modo de implantación en el terreno (sobre muros de contención de piedra). Mejoramiento del espacio público, incluidas sus dimensiones. Mantener el predominio de la imagen urbana del vecindario construida a partir de antejardines y zócalos habitables.
