CATASTRO DE PATRIMONIO ARQUITECTÓNICO CIUDAD DE ARICA

VIVIENDA

82

<i>Dirección</i>	GENERAL LAGOS 535, ESQ. 18 DE SEPTIEMBRE 508/517/525/533/535
<i>Propietario Actual</i>	S/I
<i>Rol SII</i>	S/I

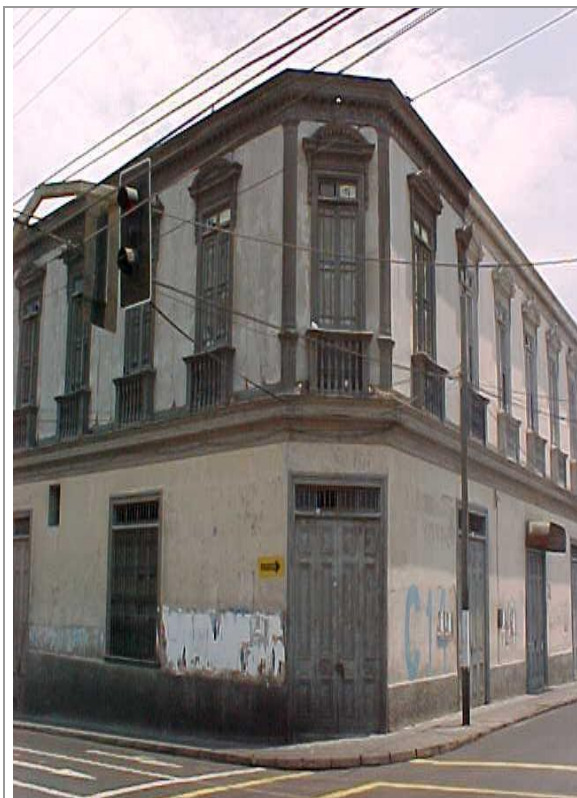
MATERIALIDAD	Estado Conservación	
<i>Piso</i>	MADERA/BALDOSA	REGULAR
<i>Estructura</i>	MADERA CON RELLENO DE ADOBILLO	REGULAR
<i>Cubierta</i>	PL.METÁLICA	REGULAR

Arquitectura de fines del siglo XIX y principios del XX, donde se da una situación de segundo nivel. El volumen se eleva en altura, predominando una cornisa intermedia que establece una clara división entre el primer y segundo nivel. Cabe destacar las ventanas del segundo nivel y el tratamiento de pilastras, balcones adosados y hojas de guillotina. Estos elementos van enriqueciendo la arquitectura del inmueble. Las ornamentaciones están ejecutadas en fina carpintería de madera. El repertorio formal de la fachada del segundo nivel está normalizada tomando elementos de la arquitectura neoclásica, como pilastras, columnas y cornisas. Cabe destacar que el primer nivel no tiene la riqueza ornamental que conserva el segundo nivel. Esto se debe a un factor de funcionalidad, puesto que los primeros pisos eran usados como bodegajes y venta de productos de abarrotes, mientras que los segundos niveles eran de uso residencial.
