FICHA DE VALORACIÓN CIRCULAR DDU 240 INMUEBLE DE CONSERVACIÓN HISTÓRICA			ROL
			129-005
1- IDENTIFICACIÓN DEL INMUEBLE			
REGIÓN	COMUNA	CALLE	NUMERO
ANTOFAGASTA	MEJILLONES	Ignacio Carrera Pinto	550

ID PLANO	DENOMINACIÓN DE INMUEBLE	AUTOR (Arquitecto)
II-2-366-C-U M.B.N.	Inmueble Club Social y Deportivo Casa de Máquinas

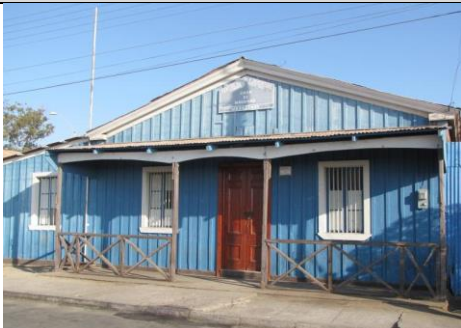
2- PLANO DE UBICACIÓN	3- FOTO DEL INMUEBLE

4.2 VALOR ARQUITECTÓNICO
Representatividad: Modelo casi estandarizado por la empresa del ferrocarril para las viviendas de sus trabajadores construidas en varios sectores del campamento. Morfología: Su revestimiento en las murallas son tablas verticales lisas traslapadas produciendo un reticulado vertical. En su interior mantiene el entablado machihembrado en muros cielos y pisos.

4.4 VALOR ECONÓMICO Y SOCIAL
Inmueble en regular estado de conservación, identificado y valorado como patrimonio importante por la comunidad.

8.12 RELACIÓN DEL ELEMENTO CON SU ENTORNO							
IMAGEN URBANA RELEVANTE POR				FORMA PARTE DE UN CONJUNTO		PRESENTA ELEMENTOS PATRIMONIALES	
UBICACIÓN				SI		MONUMENTO HISTÓRICO	
SINGULARIDAD				NO		INMUEBLE DE CONST. HIST.	
		X					X
9-CONCLUSIONES Y RECOMENDACIONES							
Se recomienda incorporar el inmueble a un circuito turístico a través de un plan de gestión que procure su conservación y protección, potenciando el turismo dentro de la ciudad valorando su Patrimonio Histórico.

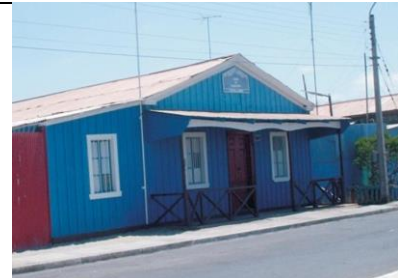
8.8 DESCRIPCIÓN DEL INMUEBLE

Presenta características propias de las construcciones hechas por la empresa de F.C.A.B para las viviendas de sus trabajadores. Su construcción en enteramente de pino Oregón. El edificio se modifica por completo para cumplir como sede de la institución social y deportiva.

8.9 ESTADO DE CONSERVACIÓN				8.10 GRADO DE ALTERACIÓN		8.11 APTITUD PARA REHABILITACIÓN	
ELEMENTO		ENTORNO		SIN MODIFICACIÓN		VIVIENDA	
BUENO		BUENO	X	POCO MODIFICADO		EQUIPAMIENTO	X
REGULAR	X	REGULAR		MUY MODIFICADO	X	COMERCIO	
MALO		MALO		OTRO		OTRO
