**FICHA DE VALORACIÓN CIRCULAR DDU 400
INMUEBLE DE CONSERVACIÓN HISTÓRICA**

ICH - N°5

REGION	COMUNA	CALLE	NUMERO
METROPOLITANA	ÑUÑOA	CAMPOS DE DEPORTES	181
DENOMINACIÓN INMUEBLE	AUTOR (arquitecto)		ROL
INSTITUTO CHILENO BRITANICO	L BOTTACCI. Año 1931-1933		5120-08

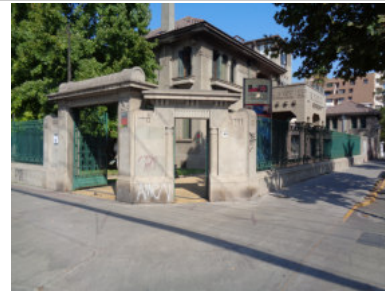
3.- FOTO DEL INMUEBLE

El Inmueble corresponde a una Casa de estilo Art Decó, con frisos decorativos y torreón. Sobresale por su condición de esquina y volumetría. Se constituye por un inmueble principal aislado de tres niveles, un segundo inmueble de dos niveles de menor superficie adosado a muro medianero poniente, diseño con antejardín y acceso incluyendo cerco de predio frente a Campos de Deportes y Dublé Almeyda. Se encuentra cercana al Estadio Nacional (Monumento Histórico) y a Av. Campos de Deportes (Espacio Público relevante). Vivienda unifamiliar hoy reconvertido en equipamiento destinado para el Instituto Chileno Británico con la mantención y cuidado de la arquitectura y diseño del inmueble original. El inmueble principal es originalmente de dos pisos más terraza superior, hoy acondicionada con la ocupación completa en sus tres niveles sin mayores intervenciones. Inserto en un barrio residencial correspondiente al canon urbano de ciudad jardín en torno a vías arboladas

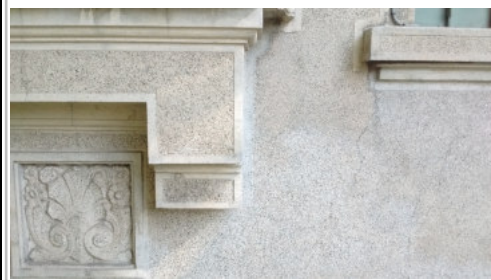
DETALLE(S) CONSTRUCTIVOS

Inmueble de estilo Art Decó construido con una riqueza técnica en la conformación de molduras, bajo y sobre relieves ornamentales sobre fachadas exteriores y sobre muros interiores, trabajo detallado de terminaciones en madera para mobiliario, piso terminado y zócalo de muros interiores de primer y segundo piso. Son destacables elementos tales como arco umbral de acceso en línea de propiedad, terraza sobre recinto principal con muro curvo y gran terraza sobre corredor exterior construido sobre arcos con geometría alusiva al estilo Art Decó. Destaca el trabajo de vitrales en diversos vanos hacia el exterior y en puertas interiores.

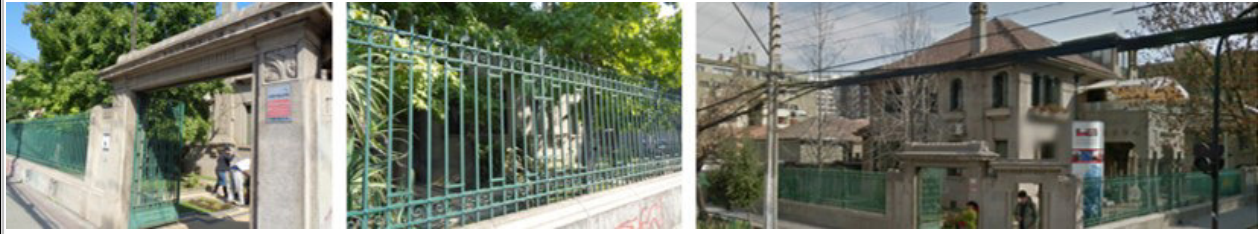
FOTOGRAFIA CONTEXTO URBANO

Inmueble esquina entre la avenida Dublé Almeyda de ancho 20 mts. y Campos de Deportes de 30 mts. lo que otorga una visibilidad relevante al inmueble aislado de cierre parcialmente transparente. A menos de 200 mts hacia el sur la Avda. Campos de Deportes posee un ancho mayor de 40 mts y 70 mts. de perfil, localizándose entre ejes viales bandejones verdes con masa arbórea de importancia para configurar la imagen urbana del barrio. Inmueble inserto en lo que antiguamente fue la Chacra Valdivieso hoy constituido en un gran paño residencial de viviendas unifamiliares de interés arquitectónico y urbanístico al norte del Estadio Nacional, con ejes transversales oriente poniente en Dublé Almeyda, José Dgo. Cañas, Eduardo Castillo Velasco, Crescente Errázuriz, y Suárez Mujica. Inmueble encontrado además a 22 mts. de la Avda. Irrazábal eje estructurante de la comuna de Ñuñoa y de Santiago lo que implica atributo de conectividad para el inmueble.
