**FICHA DE VALORACIÓN CIRCULAR DDU 400
INMUEBLE DE CONSERVACIÓN HISTÓRICA**

ICH-N°3

REGION	COMUNA	CALLE	NUMERO
METROPOLITANA	ÑUÑOA	HAMBURGO	330-A/G, 366-A/M, 370
DENOMINACIÓN INMUEBLE	AUTOR (arquitecto)		ROL
QUINTA HAMBURGO	F. CASTILLO V, P. LABBÉ A, F. LIRA		164-105 al 137

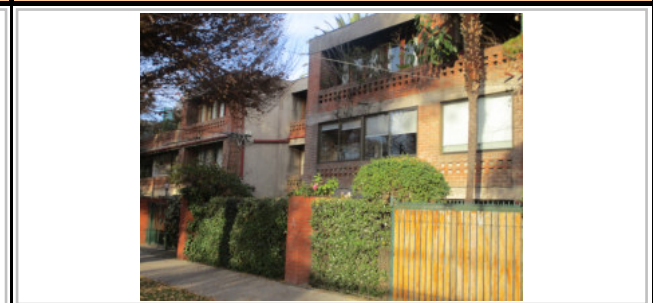
3.- FOTO DEL INMUEBLE

Condominio habitacional tipo A de un edificio en tres pisos con 13 Departamentos y 20 viviendas realizadas a través de albañilería a la vista armada y reforzada con cadenas, fundaciones y machones de hormigón a la vista. El ladrillo usado es de tipo princesa. Tanto los marcos de ventanas y puertas son de madera. Conjunto articulado a través de espacios comunes con tratamiento de suelos cubiertos con adoquines y huevillo. Este conjunto de Ñuñoa está dentro del llamado TERCER PERÍODO de la obra arquitectónica del autor, período entre 1973 a 1989, con los conceptos de COMUNIDADES con las principales premisas de: 1.- Gestión a partir de un grupo humano para compartir territorio y organización colectiva, 2.- Vivienda minimizando espacios privados y maximizando espacios de uso común, 3.- Respeto de la arquitectura al patrimonio paisajístico del entorno, con un uso de lenguaje arquitectónico austero y sencillo en la expresión de los materiales.

La Quinta Hamburgo destaca por los volúmenes armónicamente dispuestos dónde tanto el edificio de departamentos como las viviendas unifamiliares del condominio recogen con respeto y sensibilidad las condiciones urbanas de "Ciudad Jardín" a escala del peatón con plena conciencia del carácter residencial del barrio dónde se sitúa. Respecto de la arquitectura de estilo brutalista es destacable el uso de un diseño contemporáneo, cuyo lenguaje es sensible a patrones del movimiento moderno tales como la ventana corrida, líneas generales ortogonales con cierto orden, el despojo de elementos ornamentales con austeridad y sencillez destacables y espacios interconectados exterior e interior en base a amplios vanos integrados con patios interiores y circuitos compartidos entre residentes. La construcción da cuenta del material a la vista como es el caso de hormigón y albañilería sin estucar. En relación a ello las recomendaciones son mantener las condiciones originales del proyecto sin ningún tipo de pintura de color, vidrios sin color, techumbres de color verde, marcos y puertas de madera, escaleras de uso común de acero, evitar piezas arquitectónicas nuevas sin ampliaciones. Recomendaciones según manual de mantención de residentes.

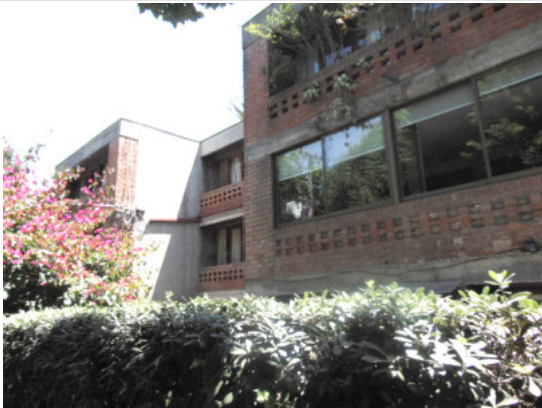
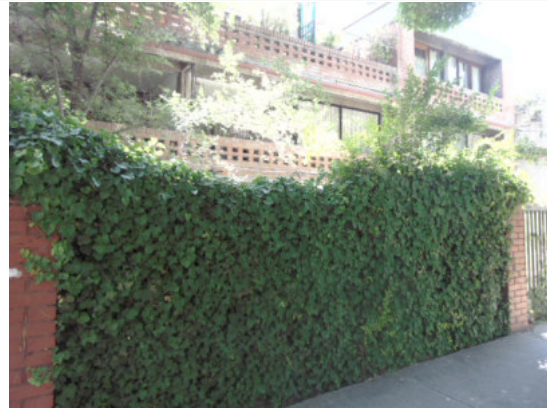
FACHADAS

Estrategia de densificación del corazón de la manzana con altura máxima (8 m. 3 pisos) del conjunto habitacional armónico respecto del contexto urbano y con densidad habitacional en relación a las unidades de vivienda consideradas suficientes para el carácter residencial del barrio colindante. Posee importantes especies arbóreas relevantes anteriores al proyecto. Expone imagen reconocible de fachada de muros de albañilería armada y reforzada, con vanos transparentes que otorgan carácter e identidad.

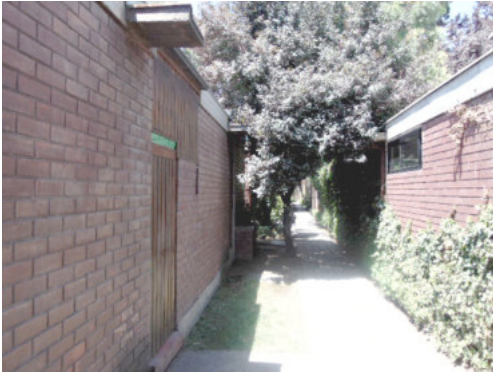
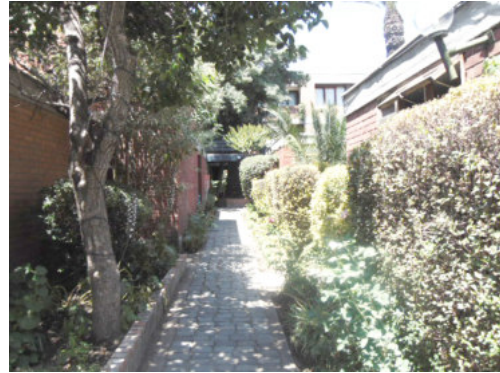
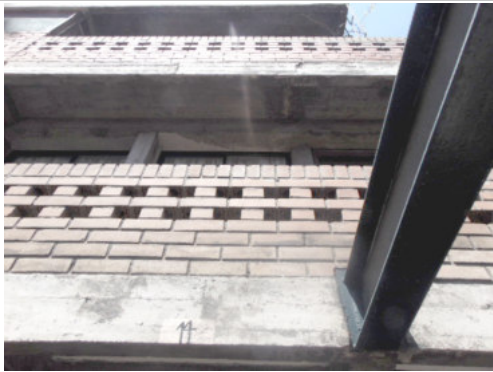
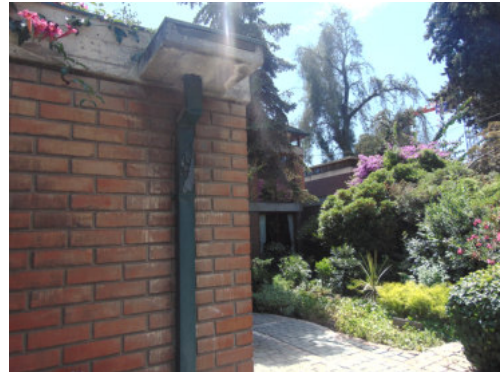
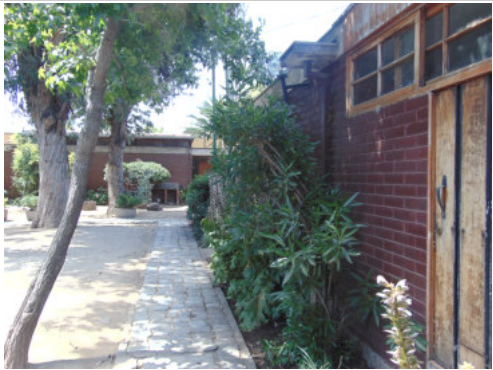
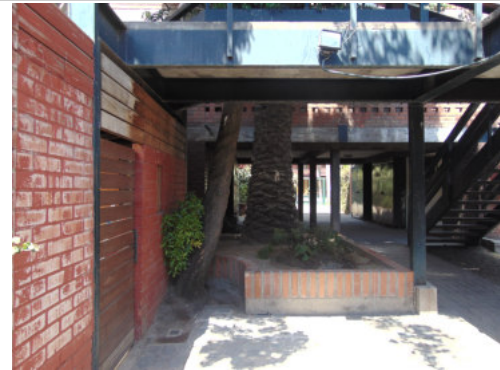
ELEMENTOS SIGNIFICATIVOS DEL INMUEBLE (INTERIOR - CONSTRUCTIVO - ORNAMENTAL)

Es un condominio habitacional con espacios comunes expresados en patios interiores, pasillos y pasarelas, en base a tratamiento de pavimentos de huevillo, adoquines y maicillo con jardineras y árboles. Arquitectura de líneas simples y ortogonales con estilo arquitectónico contemporáneo, materialidad a la vista, uso de la ventana corrida, y amplios vanos que generan transparencias relevantes. Se destaca 9 alternativas de atillos diferentes para modulo de casas.
