6.1.6 ICH-6 Gimnasio municipal

FICHA DE VALORACIÓN CIRCULAR DDU 240 INMUEBLE DE CONSERVACIÓN HISTÓRICA	ROL
	413-2

ID PLANO	DENOMINACIÓN DE INMUEBLE	AUTOR (arquitecto)
ICH 7	GIMNASIO MUNICIPAL	JUAN MICELLI, XIMENA RUBIO Y MARIO ESPINA

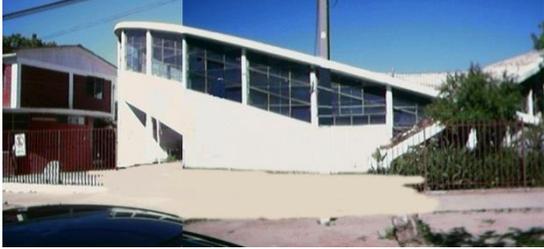
<p style="text-align: center;"><i>Imagen 25 Archivo personal Carolina Zamorano (A.U. Municipalidad de Quilpué)</i></p>

Morfología: Su sistema constructivo está basado en pilares y muros de hormigón armado, y sobre éstos se construyó una cadena de hormigón armado, que forma 2 cintas que se cruzan en cada extremo, y que son los volúmenes más reconocibles desde el exterior.

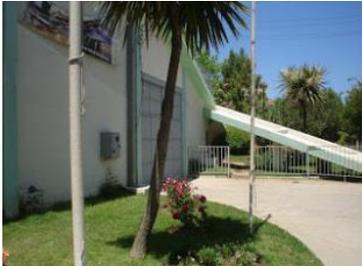
8.7 MATERIALIDAD DEL INMUEBLE				
ESTRUCTURA	PILARES Y MUROS DE HORMIGÓN ARMADO. SOBRE ÉSTOS SE CONSTRUYÓ UNA CADENA DE HORMIGÓN ARMADO, QUE FORMA 2 CINTAS QUE SE CRUZAN EN CADA EXTREMO.	TECHUMBRE	LA CUBIERTA ESTÁ COMPUESTA POR UNA RED DE CABLES DE TRES DIMENSIONES O MEMBRANA.

8.8 DESCRIPCIÓN DEL INMUEBLE				<i>Imagen: Ficha de Valoración Patrimonial – Asesoría Urbana Mun. Quilpué</i>
Volumen aislado de un piso entre medianeros, con cubierta curva. Diseño basado en el J.S. Dorton Arena, construido en Raleigh, California, EE.UU., entre los años 1949 – 1952.
