6.2.4 ZCH-4 Conjunto Velarde

<b>FICHA DE VALORACIÓN CIRCULAR DDU 240 ZONA DE CONSERVACIÓN HISTÓRICA</b>	<b>N° REGISTRO</b>
	ZCH-4

REGIÓN	COMUNA	LÍMITES ZONA
VALPARAÍSO	QUILPUÉ	
DENOMINACIÓN		
CONJUNTO VELARDE

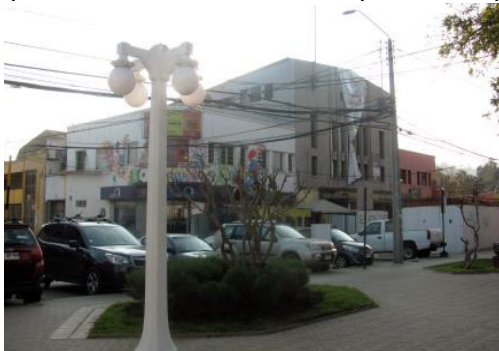
Imagen 51 Registro Consultora URBE, junio 2016

Si bien la conservación general es buena, los locales comerciales adyacentes al volumen principal presentan pintura de fachada de colores distintos al del teatro, y junto a la presencia de variados carteles, dificultan la lectura de la fachada como un solo volumen.

Se recomienda que al esfuerzo que está realizando la Municipalidad actualmente en la recuperación del Teatro Velarde, se sume la recuperación y limpieza de las fachadas de las edificaciones aledañas. Es imprescindible considerar que con ellas conforma un conjunto, que dada su ubicación forma parte importante de una de las fachadas de la plaza Irarrázabal. Se sugiere considerar la posibilidad de generar un área peatonal que permita una continuidad entre la Plaza y el Conjunto, y que los elementos de mobiliario urbano (toldos, letreros, mesas, sillas, separadores, maceteros, etc).
