FICHA DE VALORACIÓN INMUEBLE DE CONSERVACIÓN HISTÓRICA	ROL 12-11
---	----------------------------

ID PLANO	DENOMINACIÓN DE INMUEBLE	AUTOR (arquitecto)
--	Molino El Condor	Se desconoce

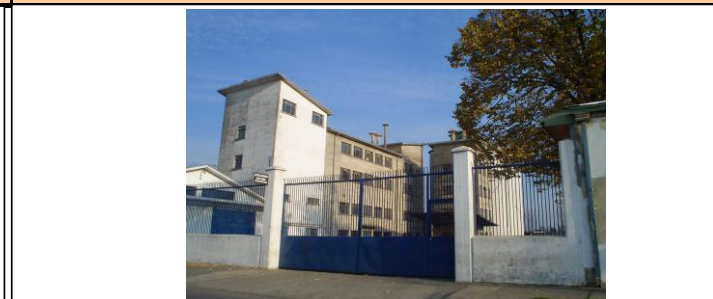
2.- PLANO DE UBICACIÓN **3.- FOTO DEL INMUEBLE**

8.7 MATERIALIDAD DEL INMUEBLE					
ESTRUCTURA	Hormigón Armado Visto	TECHUMBRE	Hormigon Armado / Madera		
8.8 DESCRIPCION DEL INMUEBLE					
Conjunto de construcciones de estructura de hormigón armado visto . Está conformado por edificios separados que generen un ritmo vertical en el conjunto en que destaca la ausencia de detalles ornamentales.					
FOTO DETALLE CONSTRUCTIVO (otro)

8.9 ESTADO DE CONSERVACIÓN		8.10 GRADO DE ALTERACIÓN		8.11 APTITUD PARA REHABILITACIÓN	
ELEMENTO	ENTORNO	SIN MODIFICACIÓN		VIVIENDA	
BUENO	X BUENO	X	POCO MODIFICADO	X	EQUIPAMIENTO
REGULAR	REGULAR		MUY MODIFICADO		COMERCIO
MALO	MALO		OTRO		OTRO
					X

- a) Color** : De preferencia natural o en bruto original de la construcción, o color blanco.
- b) Construcción** : Se conservarán las proporciones y tipologías de ventanas y puertas existentes en el edificio, debiendo las nuevas construcciones que se generen conservar el ritmo de lleno/vacio presente en la fachada oeste del edificio. Asimismo, deberán privilegiar la ausencia de detalles ornamentales con la finalidad de mantener la lectura general del conjunto.
- c) Altura edificación** : Máximo altura actual hasta 14 metros, en edificios separados que generen un ritmo vertical en el conjunto. Conexiones con edificio existentes deberán mantenerse en un primer nivel para no alterar la lectura del edificio desde el exterior.
