**INMUEBLE DE CONSERVACIÓN HISTÓRICA**

Rol: 66-004

Identificación :Ex Edificio BCI  
 Año : 1905  
 Dirección :Aldunate 699 Esq. Freire

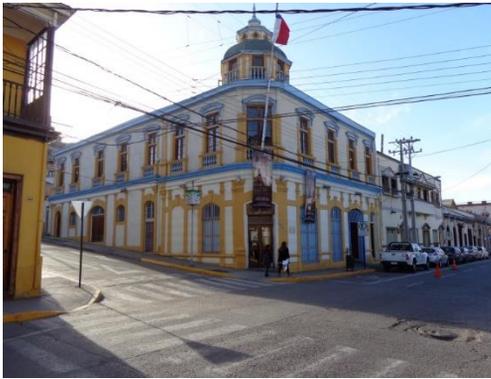
Estructura en mampostería de ladrillos y tabiquería , en su fachada de estilo de influencia romántica tardía , es parte integrante de la arquitectura portuaria de nuestro país, corresponde a un volumen de planta en "L", que se desarrolla en esquina, la cual es jerarquizada por su acceso principal por un torreón de base circular. . Fue propiedad de don Pedro Amenábar y Familia , quienes se dedicaron a la venta de diversos artículos importados . Posteriormente vivió la familia Thenoux y sucesivamente se establecieron en el primer piso del banco español de Chile , instituciones gubernamentales y casas comerciales .
