ICH7

INMUEBLE DE CONSERVACIÓN HISTÓRICA

Rol: 71-012

Identificación :Hotel Bilbao
 Año : Sin antecedentes
 Dirección :Bilbao 461-481

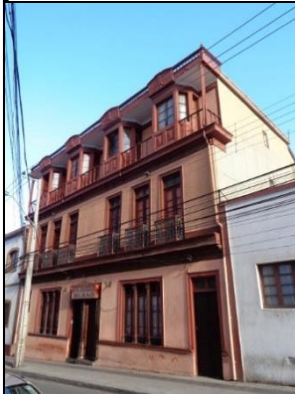
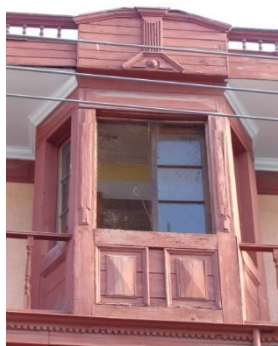
Corresponde a un volumen que se desarrolla en tres pisos, de fachada simétrica. Su primer piso en contacto con la vía pública es el más sencillo de los tres, con tres accesos, dos perimetrales y uno central más jerárquico y ventanas alargadas donde predomina el lleno sobre el vacío; su segundo nivel aparecen los balcones desarrollados en herraje de acero; y un tercer nivel donde los vanos adoptan la característica del bowindow.
