PLAN REGULADOR COMUNAL DE CASABLANCA

ANEXO 5.3.

FICHAS DE INMUEBLES DE CONSERVACIÓN HISTÓRICA

**TABLA DE VALORACIÓN PARA DEFINIR INMUEBLES DE CONSERVACIÓN HISTÓRICA
LV 01 SANTUARIO DE LO VASQUEZ**

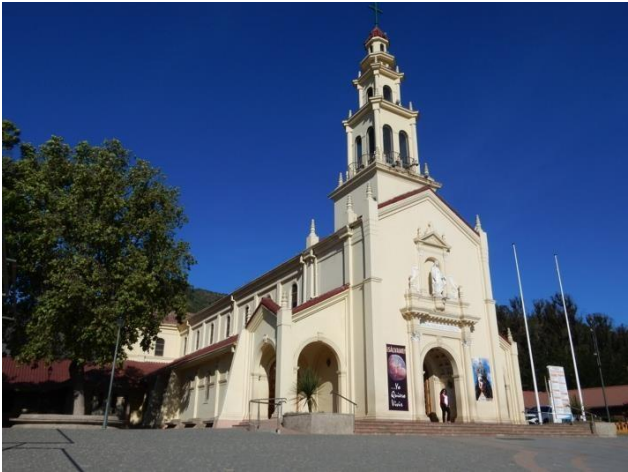
2. PLANO DE UBICACIÓN	3. FOTO DEL INMUEBLE

4. RESEÑA DE VALORES Y ATRIBUTOS PATRIMONIALES DEL INMUEBLE
4.1 VALOR URBANO
Hito en la Ruta 68, cercano a Casablanca es un referente muchas veces más importante que la propia ciudad. Existe un enlace vial que evita la congestión y los accidentes producto de la gran afluencia de público.
4.2 VALOR ARQUITECTÓNICO
Iglesia de gran tamaño, posee una explanada de mucho mayor tamaño para acoger una gran cantidad de peregrinos.
4.3 VALOR HISTORICO
Un santuario que forma parte indisoluble de la historia, la identidad y la cultura del valle de Casablanca, epicentro del catolicismo regional y de la devoción popular a la Virgen.
4.4 VALOR ECONOMICO y SOCIAL
Es uno de los lugares de peregrinación más importantes de Chile. Los fieles llegan desde todo el país el día de la Virgen de la Inmaculada Concepción, el 8 de diciembre.

Dada la relevancia de este inmueble a nivel nacional por la festividad de la virgen y su presencia en la ruta 68, se recomienda su protección a través de su incorporación al Plan como Inmueble de Conservación Histórica.

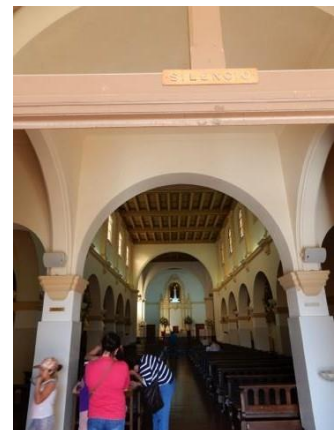
8.8 DESCRIPCION DEL INMUEBLE

El santuario esta compuesto por un conjunto de edificios. entre ellos los de valor patrimonial son una explanada abierta para eventos masivos de arquitectura contemporánea en hormigón. una casa parroquial aledaña a la iglesia, el edificio mas antiguo del conjunto, la capilla donde se encuentra la virgen de Lo Vásquez a la entrada del recinto. la iglesia del santuario de albañilería y madera con cielo de entablado y cubierta a dos aguas, una casa antigua sin uso actual al costado norte de la casa parroquial y otras edificaciones si mayor valor arquitectónico que cumplen funciones educativas.
