FICHAS DE INMUEBLES DE CONSERVACIÓN HISTÓRICA DE LA SERENA

FICHA DE VALOR INMUEBLE DE VALOR HISTÓRICO

REGION	COMUNA	CALLE	NUMERO
IV Región Coquimbo	La Serena	Balmaceda	250
ID_PLANO	DENOMINACION DE INMUEBLE	AUTOR	
ICH_96	Ex – Cervecería Floto	Sin Identificar

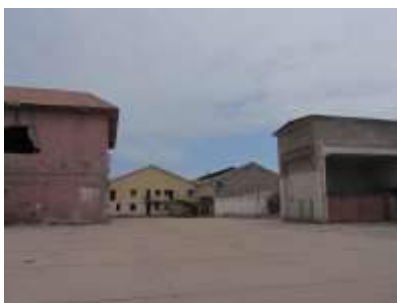
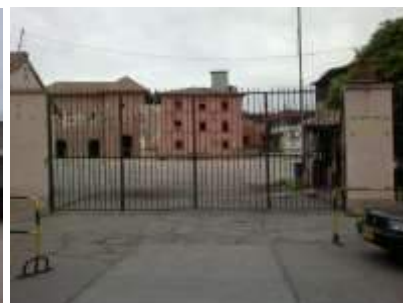
3. FOTOS DEL INMUEBLE

VALOR ARQUITECTÓNICO Construcción de hormigón y estructura de acero propia de la arquitectura industrial. Algunos edificios presentan influencias del estilo Plan Serena en sus cubiertas de teja y ornamentos de cornisa.

Construcción de hormigón y estructura de acero propia de la arquitectura industrial. Algunos edificios presentan influencias del estilo Plan Serena en sus cubiertas de teja y ornamentos de cornisa.

El conjunto de edificios destaca por permitir la visibilidad hacia el interior de la manzana, a pesar de la gran dimensión de sus edificios.

ELEMENTO	ENTORNO	
BUENO	<input type="checkbox"/> BUENO	<input type="checkbox"/>
REGULAR	<input checked="" type="checkbox"/> REGULAR	<input checked="" type="checkbox"/>
MALO	<input type="checkbox"/> MALO	<input type="checkbox"/>

De todo el conjunto se recomienda preservar los edificios más emblemáticos señalados en el plano. En el resto del predio es posible construir más siempre y cuando se mantengan patios intermedios que iluminen y den ventilación a los volúmenes existentes.
