1. IDENTIFICACIÓN DEL INMUEBLE

REGION	COMUNA	CALLE	NUMERO
IV Región Coquimbo	La Serena	Colón	385
ID_PLANO	DENOMINACION DE INMUEBLE	AUTOR	
ICH_104	Casa Moderna un Piso, Patio en U	Sin Identificar

ICH_104

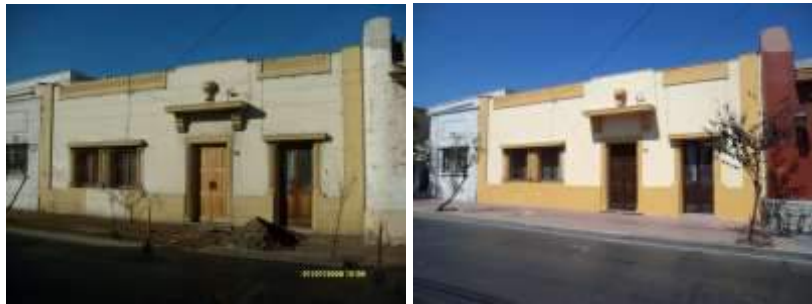
3. FOTOS DEL INMUEBLE

VALOR ECONÓMICO Y SOCIAL Buen estado de conservación. No se observan alteraciones importantes del proyecto original. Edificio reconocido con valor por la comunidad local y por los especialistas en patrimonio.

Construcción de albañilería confinada, de un piso en torno a un patio central en U, abierto hacia el sur. Su fachada es de composición simple y asimétrica, con influencias modernas.

Denota líneas abstractas propias de la arquitectura de principios del sXX. Todos sus elementos contribuyen a la composición general, aleros, antetecho, zócalo.

No alterar el cuerpo de fachada. Las alteraciones en el resto del predio deben tener un máx. de 1 piso sobre el nivel actual, respetar proporciones, alturas y ritmos. Conservar la unidad espacial e iluminación natural del patio.
