1. IDENTIFICACIÓN DEL INMUEBLE

REGION	COMUNA	CALLE	NUMERO
IV Región Coquimbo	La Serena	Brasil	256
ID_PLANO	DENOMINACION DE INMUEBLE	AUTOR	
ICH_111	Instituto Profesional Valle Central	Sin Identificar

ICH_111

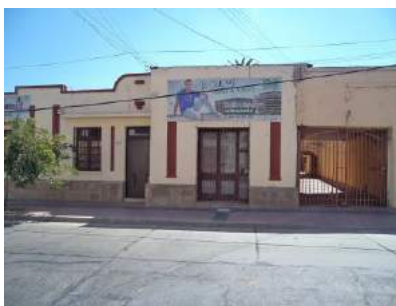
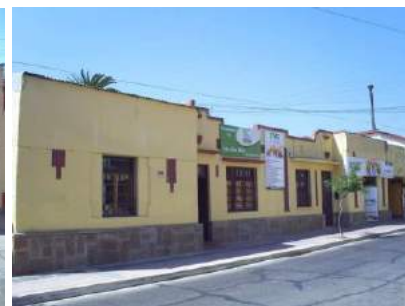
3. FOTOS DEL INMUEBLE

VALOR ECONÓMICO Y SOCIAL Buen estado de conservación. No se observan alteraciones importantes del proyecto original. Edificio reconocido con valor por la comunidad local y por los especialistas en patrimonio.

Construcción de albañilería, de un piso con patio interior. La composición de la fachada es simple, con influencias modernas, donde todos los elementos contribuyen a la composición general.

Destacan ornamentos simples en su fachada, zócalo de piedra y configuración en "U" (retranqueo de la fachada en área central), parte de la edificación se retrasa de la línea oficial.

ELEMENTO	ENTORNO	
BUENO	BUENO	<input checked="" type="checkbox"/>
REGULAR	<input checked="" type="checkbox"/> REGULAR	
MALO	MALO

No alterar el cuerpo de fachada. Las alteraciones en el resto del predio deben tener un máx. de 1 piso sobre el nivel actual, respetar proporciones, alturas y ritmos. Conservar la unidad espacial e iluminación natural del patio.
