1. IDENTIFICACIÓN DEL INMUEBLE

| ICH_126 | Colmena Golden | Guido Bertin | |

ICH_126

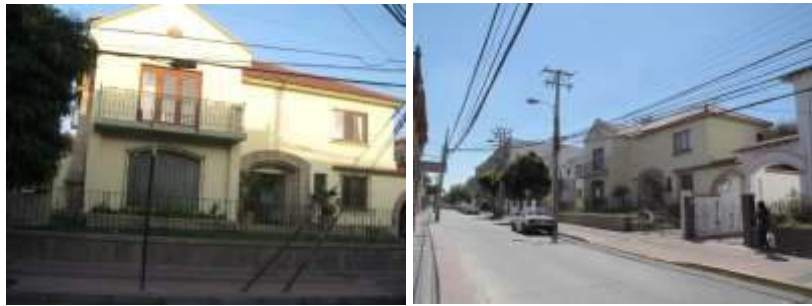
3. FOTOS DEL INMUEBLE

VALOR ARQUITECTÓNICO Casona estilo Plan Serena, aislada, ornamentada y compuesta de varios volúmenes. La composición de su fachada es compleja e interesante. Destaca porche de acceso, arco de piedra en primer piso y simetrías generales.

VALOR ECONÓMICO Y SOCIAL Buen estado de conservación. No se observan alteraciones importantes del proyecto original. Edificio reconocido con valor por la comunidad local y por los especialistas en patrimonio.

Casona estilo Plan Serena, aislada, ornamentada y compuesta de varios volúmenes. La composición de su fachada es compleja. Destaca porche de acceso, arco de piedra en primer piso y simetrías generales.

Mantener los volúmenes y sus patios en su forma original exteriormente. Mantener unidad de color claro. Puede haber vegetación en los espacios abiertos. No edificar más en el predio ni agregar altura a los cuerpos existentes.
