FICHAS DE INMUEBLES DE CONSERVACIÓN HISTÓRICA DE LA SERENA

FICHA DE VALOR INMUEBLE DE VALOR HISTÓRICO

160-7

REGION	COMUNA	CALLE	NUMERO
IV Región Coquimbo	La Serena	Balmaceda	819 - 817
ID_PLANO	DENOMINACION DE INMUEBLE	AUTOR	
ICH_141	Casa esquina Plaza	Sin Identificar

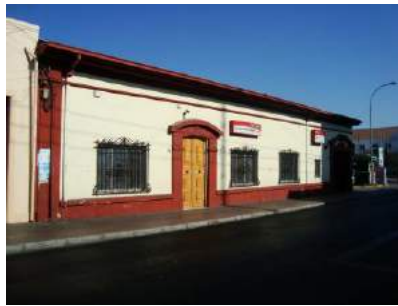
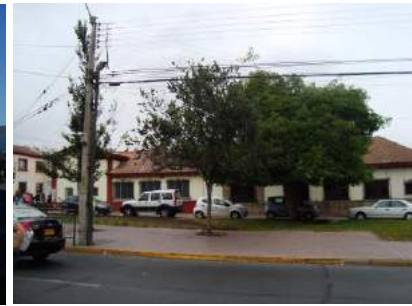
3. FOTOS DEL INMUEBLE

VALOR ECONÓMICO Y SOCIAL Buen estado de conservación. No se observan alteraciones importantes del proyecto original. Edificio reconocido con valor por la comunidad local y por los especialistas en patrimonio.

Construcción de albañilería, de un piso en forma de L. La composición de la fachada es simple y con pocas ornamentaciones, destacando dintel del acceso en curva, zócalo, vanos apaisados, cornisamento superior, cubierta de teja. Se encuentra retranqueado por Avda. Fco. de Aguirre dejando un pequeño espacio público delante.

No alterar el volumen, no construir más en el predio. Mantener todos sus elementos originales como ventanas, ornamentos, alero, zócalo y antetecho. Conservar la unidad de color en todo el inmueble, los materiales originales y ornamentos.
