1. IDENTIFICACIÓN DEL INMUEBLE

REGION	COMUNA	CALLE	NUMERO
IV RegiónCoquimbo	La Serena	Amunátegui	450
ID_PLANO	DENOMINACION DE INMUEBLE	AUTOR	
ICH_147	Colegio Salesiano San Ramón	Sin Identificar

ICH_147

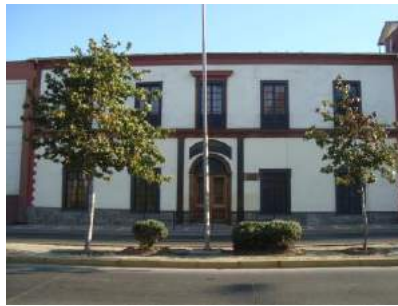
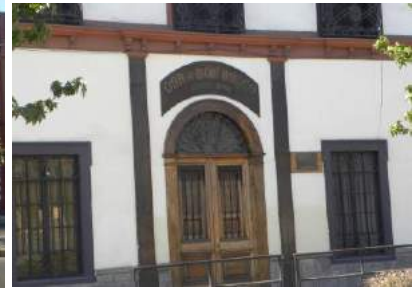
**3. FOTOS DEL INMUEBLE**

VALOR ARQUITECTÓNICO Construcción de adobe dos pisos. Su tipología corresponde al periodo Clásico Serenense, con fachada simple y simétrica con pocas ornamentaciones, destacando sus balcones, zócalo, cornisamento superior y de entre piso.

Al centro, el acceso presenta un arco de medio punto que contrasta con el resto de los vanos que tienen dinteles rectos.

VALOR ECONÓMICO Y SOCIAL Buen estado de conservación. No se observan alteraciones importantes del proyecto original.

Construcción de adobe dos pisos. Su tipología corresponde al periodo Clásico Serenense, con fachada simple y simétrica con pocas ornamentaciones, destacando sus balcones, zócalo, cornisamento superior y cornisa de entre piso.

No alterar el cuerpo de fachada. Las alteraciones del resto del volumen deben tener un máx. de 1 piso sobre el nivel actual, respetar proporciones, alturas y ritmos.

Conservar la unidad de color en todo el inmueble y la iglesia lateral, los materiales originales y unidad espacial e iluminación natural de los patios.
