1. IDENTIFICACIÓN DEL INMUEBLE

REGION	COMUNA	CALLE	NUMERO
IV Región Coquimbo	La Serena	Colo Colo	851
ID_PLANO	DENOMINACION DE INMUEBLE	AUTOR	
ICH_152	Casa esquina, Colo Colo	Sin Identificar

3. FOTOS DEL INMUEBLE

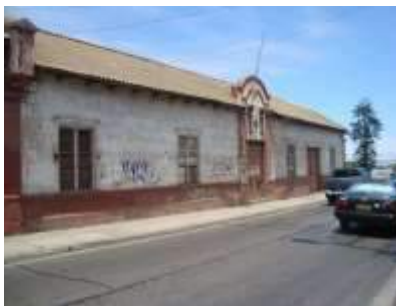
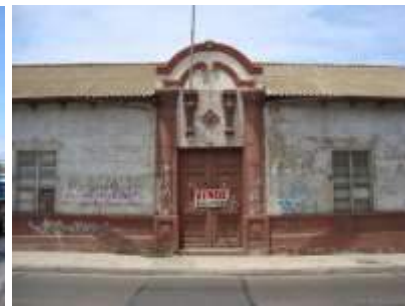
VALOR ARQUITECTÓNICO Vivienda anterior al período clásico. La composición de su fachada es muy simple, con pequeñas y pocas perforaciones. Es simétrica y el vano de acceso, central, se ornamenta con un arco que sobresale de la cubierta y dos pilastras de piedra.

Es una construcción de adobe de un piso, correspondiente al periodo colonial. El largo de su fachada es extenso lo que permite organizar el inmueble en dos patios, a lo ancho.

VALOR ECONÓMICO Y SOCIAL Mal estado de conservación. Edificio reconocido con valor por la comunidad local y por los especialistas en patrimonio.

La composición de su fachada es muy simple, con pequeñas y pocas perforaciones. Es simétrica y el vano de acceso, central, se ornamenta con un arco que sobresale de la cubierta y dos pilastras de piedra.

Es una construcción de adobe de un piso, correspondiente al periodo colonial o inicios del neoclásico. El largo de su fachada es extenso lo que permite organizar el inmueble en dos patios, a lo ancho.

No alterar el cuerpo de fachada. Las alteraciones del resto del volumen deben tener un máx. de 1 piso sobre el nivel actual, respetar proporciones, alturas y ritmos.

Conservar la unidad de color en todo el inmueble, los materiales originales y unidad espacial e iluminación natural de los patios.
