1. IDENTIFICACIÓN DEL INMUEBLE

REGION	COMUNA	CALLE	NUMERO
IV Región Coquimbo	La Serena	Las Casas	715
ID_PLANO	DENOMINACION DE INMUEBLE	AUTOR	
ICH_154	Casa esquina, ochavo	Sin Identificar

ICH_154

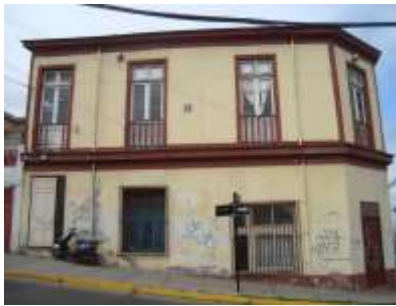
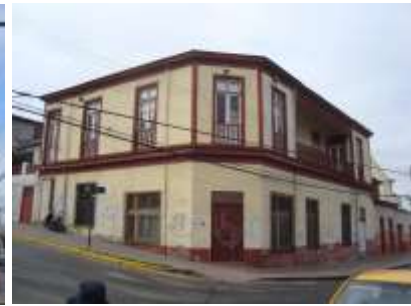
**3. FOTOS DEL INMUEBLE**

VALOR ARQUITECTÓNICO Construcción de adobe, de esquina con ochavo. Su tipología corresponde al periodo Clásico Serenense, con fachada simple y pocas ornamentaciones, destacando sus balcones, zócalo, cornisamento superior y su ochavo perforado con acceso en el 1º piso. El ochavo se encuentra perforado por un acceso en el 1º piso y una puerta ventana en el 2º.

VALOR ECONÓMICO Y SOCIAL Regular estado de conservación. Edificio reconocido con valor por la comunidad local y por los especialistas en patrimonio.

Construcción en forma de L, de esquina con ochavo de estilo Clásico Serenense, con fachada simple y pocas ornamentaciones, destacando sus balcones, zócalo, cornisamento superior y su ochavo perforado con acceso en el 1º piso y ventana en el 2º.

En este piso, la fachada sur presenta un balcón corrido retranqueado, en forma de corredor.

No alterar los cuerpos de fachada. Las alteraciones en el resto del predio deben tener un máx. de 1 piso sobre el nivel actual, respetar proporciones, alturas y ritmos.

Conservar la unidad de color en todo el inmueble, los materiales originales y unidad espacial e iluminación natural de los patios.
