**1. IDENTIFICACIÓN DEL INMUEBLE**

REGION	COMUNA	CALLE	NUMERO
IV Región Coquimbo	La Serena	Colón / Balmaceda	
ID_PLANO	DENOMINACION DE INMUEBLE	AUTOR	
ICH_164	Casa esquina 1 piso	Sin Identificar

**ICH\_164**

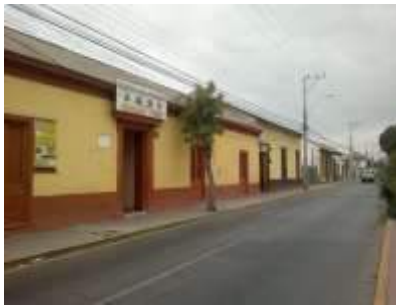
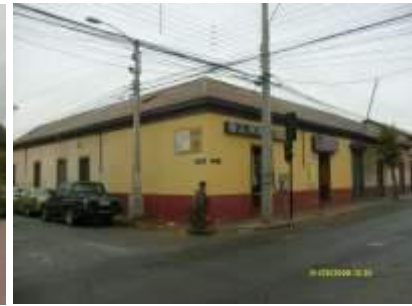
**3. FOTOS DEL INMUEBLE**

**VALOR ARQUITECTÓNICO** Casa de adobe, de un piso en torno a un patio central. Su tipología corresponde al periodo Clásico Serenense con fachada simple y pocas ornamentaciones, destacando dintel y pilastra del acceso principal.

**VALOR ECONÓMICO Y SOCIAL** Regular estado de conservación. No se observan alteraciones importantes del proyecto original. Edificio reconocido con valor por la comunidad local y por los especialistas en patrimonio.

Casa de adobe, de un piso en torno a un patio central. Su tipología corresponde al periodo Clásico Serenense con fachada simple y pocas ornamentaciones, destacando dintel y pilastra del acceso principal.

ELEMENTO	ENTORNO	
BUENO	<input type="checkbox"/>	<input type="checkbox"/>
REGULAR	<input checked="" type="checkbox"/>	<input checked="" type="checkbox"/>
MALO	<input type="checkbox"/>	<input type="checkbox"/>

SIN MODIFICACIÓN	<input type="checkbox"/>
POCO MODIFICADO	<input checked="" type="checkbox"/>
MUY MODIFICADO	<input type="checkbox"/>
OTRO	<input type="checkbox"/>

No alterar el cuerpo de fachada. Las alteraciones en el resto del predio deben tener un máx. de 1 piso sobre el nivel actual, respetar proporciones, alturas y ritmos. Conservar la unidad espacial e iluminación natural del patio.
