**1. IDENTIFICACIÓN DEL INMUEBLE**

REGION	COMUNA	CALLE	NUMERO
IV Región Coquimbo	La Serena	Av. Raúl Bitrán (Colina El Pino)	S/N
ID_PLANO	DENOMINACION DE INMUEBLE	AUTOR	
ICH_168	Casa Central, Campus Andrés Bello, U. de la Serena	Sin Identificar

**ICH\_168**

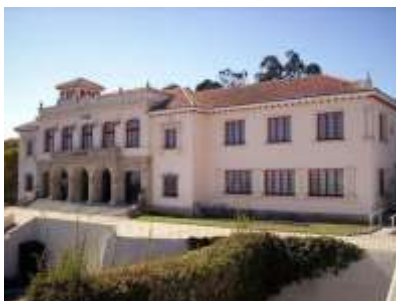
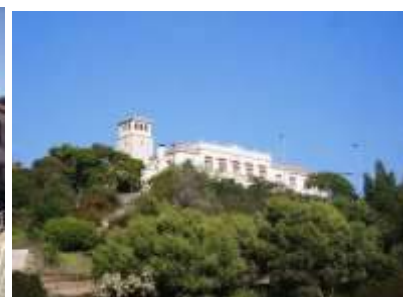
**3. FOTOS DEL INMUEBLE**

**VALOR ECONÓMICO Y SOCIAL** Buen estado de conservación. No se observan alteraciones importantes del proyecto original. Edificio reconocido con valor por la comunidad local y por los especialistas en patrimonio.

Edificio historicista de dos pisos y gran tamaño. Presenta variados volúmenes que sobre salen levemente del plano de fachada y un torreón al costado. El acceso es un pórtico de piedra al igual que el torreón.

Edificio en buen estado y funcional a su actividad. Se recomienda no alterar su fachada armónica. Mantener materiales y elementos arquitectónicos.
