**1. IDENTIFICACIÓN DEL INMUEBLE**

REGION	COMUNA	CALLE	NUMERO
IV Región Coquimbo	La Serena	Alfalfares	1360
ID_PLANO	DENOMINACION DE INMUEBLE	AUTOR	
ICH_171	Casona Alfalfares	Eusebio Celli

**ICH\_171**

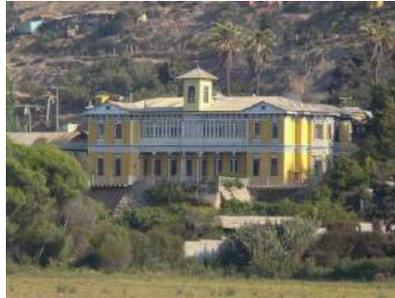
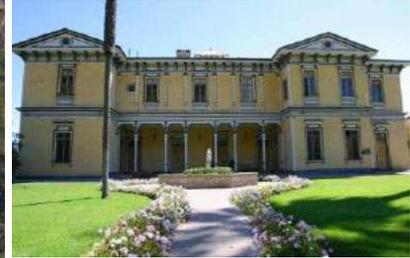
**3. FOTOS DEL INMUEBLE**

**VALOR ARQUITECTÓNICO** Casona de dos pisos. Composición compleja de la fachada, destacando cuerpos sobresalientes, corredor en acceso, pilares de madera y marcadas ornamentaciones en cornisamento superiores.

**VALOR ECONÓMICO Y SOCIAL** Regular estado de conservación. No se observan alteraciones importantes del proyecto original. Edificio reconocido con valor por la comunidad local y por los especialistas en patrimonio.

8.8 DESCRIPCIÓN DEL INMUEBLE												
Casona de gran tamaño, de dos pisos y gran altura. De estilo neoclásico. Sus fachadas frontal y posterior presentan dos cuerpos laterales que sobresalen del plano de fachada. Al centro un pórtico de acceso, galería y un pequeño torreón.

8.12 RELACIÓN DEL ELEMENTO CON SU ENTORNO												
IMAGEN URBANA RELEVANTE POR	FORMA PARTE DE UN CONJUNTO		PRESENCIA DE ELEMENTOS PATRIMONIALES									
UBICACIÓN	<input checked="" type="checkbox"/>	SI	<input type="checkbox"/>	MONUMENTO HISTÓRICO		<input checked="" type="checkbox"/>						
SINGULARIDAD	<input checked="" type="checkbox"/>	NO	<input checked="" type="checkbox"/>	INMUEBLE DE CONS. HISTÓRICA		<input checked="" type="checkbox"/>						
9 CONCLUSIONES Y RECOMENDACIONES												
Edificio en buen estado y funcional a su actividad. Se recomienda no alterar su fachada armónica. Mantener materiales y elementos arquitectónicos.
