**1. IDENTIFICACIÓN DEL INMUEBLE**

REGION	COMUNA	CALLE	NUMERO
IV Región Coquimbo	La Serena	Av. Francisco de Aguirre	220
ID_PLANO	DENOMINACION DE INMUEBLE	AUTOR	
ICH_175	Casa aislada con antejardín	Sin identificar

**ICH\_175**

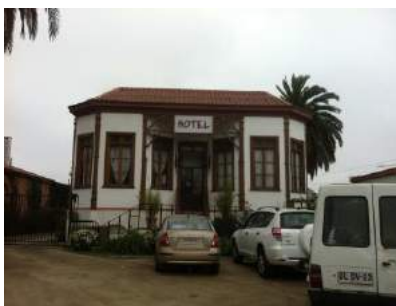
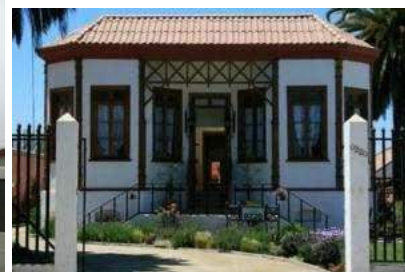
**3. FOTOS DEL INMUEBLE**

VALOR ARQUITECTÓNICO Casona del año 1900, restaurada y reacondicionada para su uso actual. Construcción de un piso, de adobe, con marcado ritmo vertical dado por sus vanos. Destacan ornamentos en madera.

VALOR ECONÓMICO Y SOCIAL Buen estado de conservación. No se observan alteraciones importantes del proyecto original. Edificio reconocido con valor por la comunidad local y por los especialistas en patrimonio.

Edificio compacto de fachada simétrica. A cada costado de la fachada presenta un volumen curvo sobresaliente con ventanales de madera, dejando el acceso retranqueado. Presenta una escalera de doble acceso en el centro.

ELEMENTO	ENTORNO		
BUENO	<input checked="" type="checkbox"/>	BUENO	<input checked="" type="checkbox"/>
REGULAR	<input type="checkbox"/>	REGULAR	<input type="checkbox"/>
MALO	<input type="checkbox"/>	MALO	<input type="checkbox"/>

Edificio en buen estado y funcional a su actividad. Se recomienda no alterar su fachada armónica. Mantener materiales y elementos arquitectónicos.
