FICHAS DE INMUEBLES DE CONSERVACIÓN HISTÓRICA DE LA SERENA

FICHA DE VALOR INMUEBLE DE VALOR HISTÓRICO

REGION	COMUNA	CALLE	NUMERO
IV Región Coquimbo	La Serena	Colón	319 - 324
ID_PLANO	DENOMINACION DE INMUEBLE	AUTOR	
ICH_22	Residencial Los Carrera	Sin Identificar

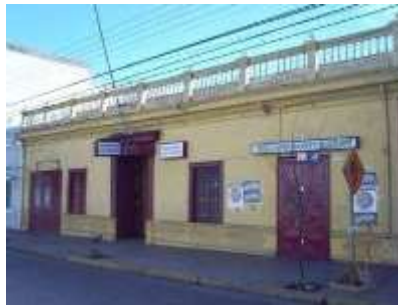
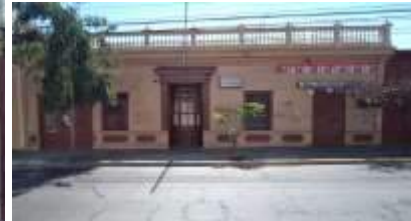
**3. FOTOS DEL INMUEBLE**

VALOR ECONÓMICO Y SOCIAL Regular estado de conservación, sin grandes alteraciones al proyecto original. Inmueble Valor Ambiental propuesto por el CMN.

Casa con patio central y un patio en U hacia el fondo, de un piso y gran altura. Destaca su fachada ornamentada en el antetecho con balaustas de madera y zócalo decorado con rombos. La fachada es simétrica con gran pórtico en el acceso central, dos ventanas y dos puertas a cada lado.

No alterar el cuerpo de fachada. Las alteraciones del resto del volumen deben tener un máx. de 1 piso sobre el nivel actual, respetar proporciones, alturas y ritmos. Conservar la unidad espacial e iluminación natural de los patios.
