FICHAS DE INMUEBLES DE CONSERVACIÓN HISTÓRICA DE LA SERENA

FICHA DE VALOR INMUEBLE DE VALOR HISTÓRICO

| REGION | COMUNA | CALLE | NUMERO |
|---|---|--|---|
| ICH_23 | Conjunto Habitacional Pasaje Adolfo Floto | Sin Identificar | |

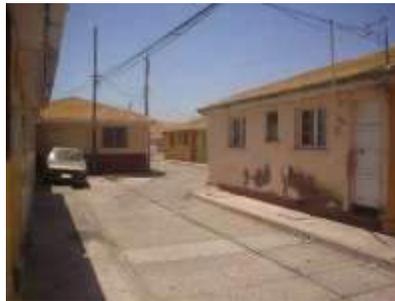
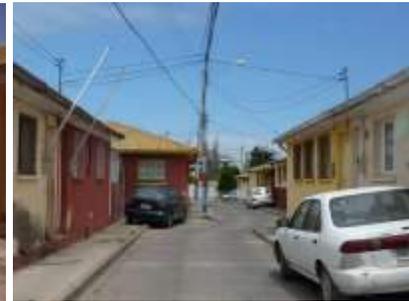
3. FOTOS DEL INMUEBLE

VALOR ARQUITECTÓNICO Viviendas de un piso, de albañilería en su perímetro y configuradas al interior del Pje. Adolfo Floto. Fachada simple con pocas ornamentaciones.

VALOR ECONÓMICO Y SOCIAL Regular estado de conservación. No se observan alteraciones importantes del proyecto original.

Conjunto de viviendas de un piso, con grandes techumbres visibles desde la calle. La disposición es longitudinal de oriente a poniente, con una curva al centro del conjunto.

Mantener los volúmenes visibles desde la calle. Mantener una paleta de colores similares en todas las unidades. No alterar los vanos.
