FICHAS DE INMUEBLES DE CONSERVACIÓN HISTÓRICA DE LA SERENA

FICHA DE VALOR INMUEBLE DE VALOR HISTÓRICO

REGION	COMUNA	CALLE	NUMERO
IV Región Coquimbo	La Serena	Arturo Prat	470 - 464
ID_PLANO	DENOMINACION DE INMUEBLE	AUTOR	
ICH_24	Casa Solar Chadwick	Sin Identificar

**ICH\_24**

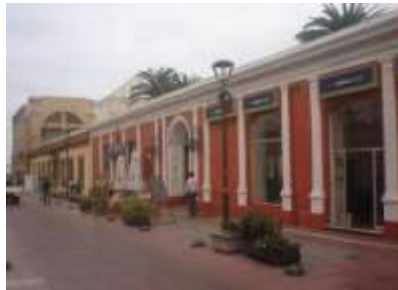
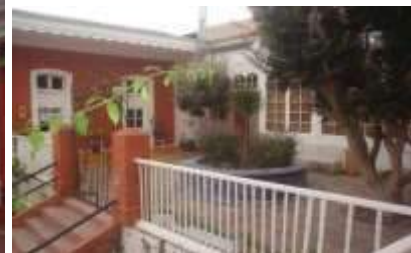
**3. FOTOS DEL INMUEBLE**

**VALOR ARQUITECTÓNICO** Construida aproximadamente en el año 1875-80, edificio de adobe del periodo Clásico Serenense. La fachada de composición simétrica, remata en una crestería de madera torneada. El ritmo de los vanos está fuertemente enmarcado por pilastras y cornisas.

La fachada remata en una cornisa de madera.

Casa con patio central y un patio en U hacia el fondo, de un piso y gran altura. Destaca su fachada ornamentada con pilastras entre vanos y gran cornisa superior.

La fachada es simétrica con el acceso central en arco de medio punto. Los vanos son verticales de gran altura.

ELEMENTO	ENTORNO		SIN MODIFICACIÓN	<input type="checkbox"/>	VIVIENDA	<input type="checkbox"/>
BUENO	<input checked="" type="checkbox"/>	BUENO	POCO MODIFICADO	<input checked="" type="checkbox"/>	COMERCIO	<input checked="" type="checkbox"/>
REGULAR	<input type="checkbox"/>	REGULAR	MUY MODIFICADO	<input type="checkbox"/>	EQUIPAMIENTO	<input type="checkbox"/>
MALO	<input type="checkbox"/>	MALO	OTRO	<input type="checkbox"/>	OTRO	<input type="checkbox"/>

No alterar el cuerpo de fachada. Las alteraciones del resto del volumen deben tener un máx. de 1 piso sobre el nivel actual, respetar proporciones, alturas y ritmos. Conservar la unidad espacial e iluminación natural de los patios.
