FICHAS DE INMUEBLES DE CONSERVACIÓN HISTÓRICA DE LA SERENA

FICHA DE VALOR INMUEBLE DE VALOR HISTÓRICO

REGION	COMUNA	CALLE	NUMERO
IV Región Coquimbo	La Serena	Los Carrera	420
ID_PLANO	DENOMINACION DE INMUEBLE	AUTOR	
ICH_25	Tribunales de Justicia	Enrique Benavente

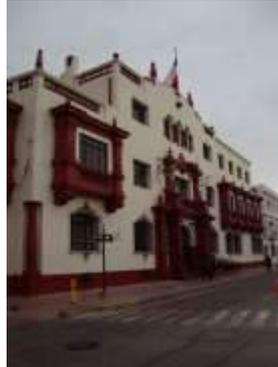
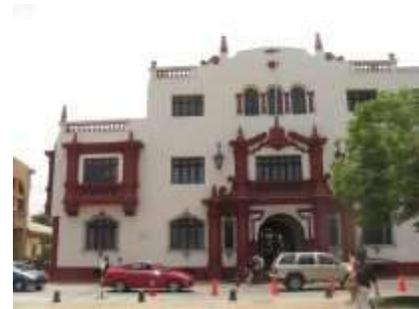
3. FOTOS DEL INMUEBLE

VALOR ECONÓMICO Y SOCIAL Buen estado de conservación. No se observan alteraciones importantes del proyecto original

Edificio de esquina de dos y tres pisos, con patio central y jardín. Las fachadas son muy ornamentadas en pórticos, balcones, rejas, detalles en ventanas y remates superiores.

Ventanas de madera con mucho palillaje. En el interior hay azulejos ornamentados en algunos revestimientos.

Mantener su estado actual, volúmenes, patios abiertos, colores, materialidad, ventanas, etc.
