FICHAS DE INMUEBLES DE CONSERVACIÓN HISTÓRICA DE LA SERENA

FICHA DE VALOR INMUEBLE DE VALOR HISTÓRICO

158-20

REGION	COMUNA	CALLE	NUMERO
IV Región Coquimbo	La Serena	Francisco de Aguirre	480
ID_PLANO	DENOMINACION DE INMUEBLE	AUTOR	
ICH_29	DICREP, Dirección General de Crédito Prendario	Sin Identificar

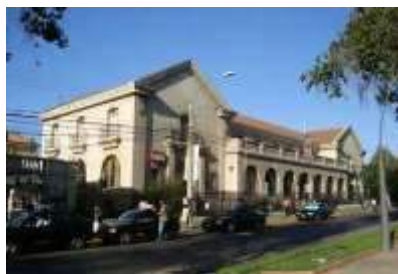
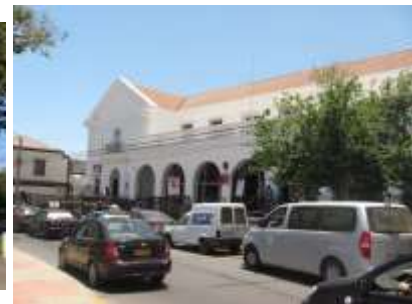
3. FOTOS DEL INMUEBLE

VALOR ECONÓMICO Y SOCIAL Buen estado de conservación. No se observan alteraciones importantes del proyecto original. Inmueble de Valor Histórico Artístico propuesto por el CMN.

Edificio simétrico en U abierta hacia la calle, orientado al sur. En el 1º piso, al centro hay una arcada de 1 piso. Hacia los costados los volúmenes de dos aguas dejan los tímpanos a la vista.

Destaca su arcada, balcones y tejas de la cubierta, visible desde la calle.

Mantener volumen. No alterar la composición de la fachada. Utilizar preferentemente dos colores, claros en muros y más oscuros en 1º piso, detalles o cuerpos salientes.
