1. IDENTIFICACIÓN DEL INMUEBLE

REGION	COMUNA	CALLE	NUMERO
IV Región Coquimbo	La Serena	Balmaceda	510
ID_PLANO	DENOMINACION DE INMUEBLE	AUTOR	
ICH_38	Edificio Moreno	Eduardo Youn

ICH_38

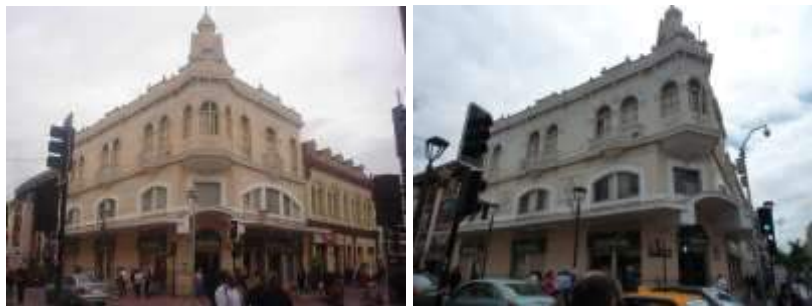
3. FOTOS DEL INMUEBLE

Edificio de esquina de tres pisos y gran altura. Su estilo es ecléctico, muy ornamentado y con gran cantidad de vanos y detalles.

Destaca el torreón en la esquina ochavada el cual deja ver una techumbre amansardada que sobresale casi un piso por encima del edificio. En el 1º piso está rodeado de una marquesina que marca la parte comercial del resto del edificio.

ELEMENTO	ENTORNO	
BUENO	<input checked="" type="checkbox"/>	<input checked="" type="checkbox"/>
REGULAR	<input type="checkbox"/>	<input type="checkbox"/>
MALO	<input type="checkbox"/>	<input type="checkbox"/>

SIN MODIFICACIÓN	<input type="checkbox"/>
POCO MODIFICADO	<input checked="" type="checkbox"/>
MUY MODIFICADO	<input type="checkbox"/>
OTRO	<input type="checkbox"/>

Se recomienda no alterar su volumen ni edificar más el predio. Mantener materiales y detalles. Puede aceptar colores claros en el fondo y oscuros en detalles.
