FICHAS DE INMUEBLES DE CONSERVACIÓN HISTÓRICA DE LA SERENA

FICHA DE VALOR INMUEBLE DE VALOR HISTÓRICO

REGION	COMUNA	CALLE	NUMERO
IV Región Coquimbo	La Serena	Arturo Prat	572
ID_PLANO	DENOMINACION DE INMUEBLE	AUTOR	
ICH_41	Casa Varela Chadwick	Sin Identificar

**ICH\_41**

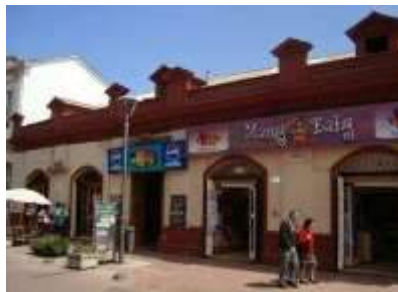
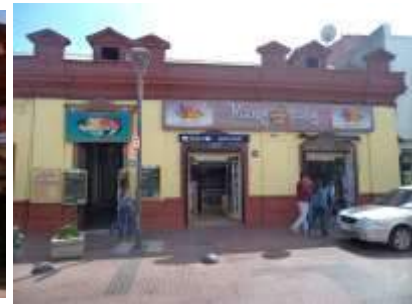
**3. FOTOS DEL INMUEBLE**

**VALOR ECONÓMICO Y SOCIAL** Buen estado de conservación. No se observan alteraciones importantes del proyecto original. Inmueble de Valor Histórico Artístico propuesto por el CMN.

Edificio clásico serenense con un patio central y un patio posterior en U. La fachada remata en una cornisa de madera donde aparecen casetones de madera tanto de la cornisa como de la techumbre, alternadamente.

El ritmo de los vanos está fuertemente enmarcado por pilastras y cornisas de madera.

ELEMENTO	ENTORNO	
BUENO	<input type="checkbox"/>	<input type="checkbox"/>
REGULAR	<input checked="" type="checkbox"/>	<input checked="" type="checkbox"/>
MALO	<input type="checkbox"/>	<input type="checkbox"/>

SIN MODIFICACIÓN	<input type="checkbox"/>
POCO MODIFICADO	<input type="checkbox"/>
MUY MODIFICADO	<input checked="" type="checkbox"/>
OTRO	<input type="text"/>

No alterar el cuerpo de fachada. Las alteraciones del resto del volumen deben tener un máx. de 1 piso sobre el nivel actual, respetar proporciones, alturas y ritmos. Conservar la unidad espacial e iluminación natural de los patios.
