FICHAS DE INMUEBLES DE CONSERVACIÓN HISTÓRICA DE LA SERENA

FICHA DE VALOR INMUEBLE DE VALOR HISTÓRICO

REGION	COMUNA	CALLE	NUMERO
IV Región Coquimbo	La Serena	Francisco de Aguirre	795
ID_PLANO	DENOMINACION DE INMUEBLE	AUTOR	
ICH_46	Jefatura Zonal de Servicio Nacional De Salud	Arquitectos del Estado

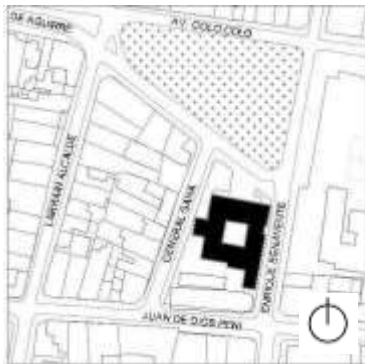
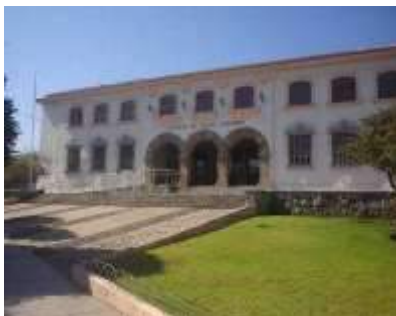
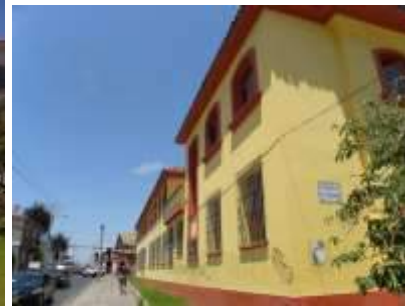
3. FOTOS DEL INMUEBLE

Construido en albañilería, hormigón, piedra y madera. Destacan los tres arcos del acceso revestidos en piedra.

VALOR ECONÓMICO Y SOCIAL Buen estado de conservación. No se observan alteraciones importantes del proyecto original. Inmueble de Valor Histórico Artístico propuesto por el CMN.

Edificio de planta cuadrangular con un patio central, ocupa la manzana casi por completo. Es de estilo Plan Serena, ecléctico. Su fachada es simétrica con un pórtico central de tres arcos de acceso.

Construido en albañilería, hormigón, piedra y madera. Todos los dinteles y pilastras sobresalen en relieve de hormigón o piedra. Cubierta de teja, simple, con cumbreras paralelas a las calles.

Se recomienda no alterar su volumetría ni imagen exterior. Tampoco construir más dentro del mismo predio para respetar el patio. Los colores pueden ser claros para el fondo y oscuros para detalles. No alterar los colores de la piedra y la madera.
