FICHAS DE INMUEBLES DE CONSERVACIÓN HISTÓRICA DE LA SERENA

FICHA DE VALOR INMUEBLE DE VALOR HISTÓRICO

321-10

REGION	COMUNA	CALLE	NUMERO
IV Región Coquimbo	La Serena	Benavente	800
ID_PLANO	DENOMINACION DE INMUEBLE	AUTOR	
ICH_56	Colegio Japón	Sin Identificar

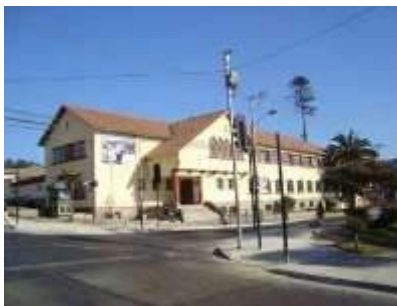
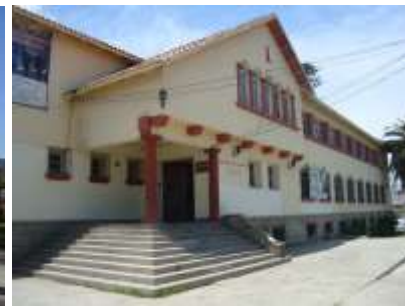
**3. FOTOS DEL INMUEBLE**

Su estilo es ecléctico con fachada asimétrica. Destaca el cuerpo casi en la esquina que marca el acceso elevándose un piso y que presenta el tímpano de su techumbre, en forma perpendicular al resto del edificio.

Tiene marcados ritmos horizontales dados por la sucesión de ventanas y zócalo habitable.

No alterar el edificio pero se admiten más construcciones dentro del predio. Las nuevas construcciones no deben sobrepasarlo por más de 1 piso, respetar proporciones, alturas y ritmos.

Conservar un patio posterior entre el edificio y las nuevas construcciones.
