FICHAS DE INMUEBLES DE CONSERVACIÓN HISTÓRICA DE LA SERENA

FICHA DE VALOR INMUEBLE DE VALOR HISTÓRICO

REGION	COMUNA	CALLE	NUMERO
IV Región Coquimbo	La Serena	Benavente	980
ID_PLANO	DENOMINACION DE INMUEBLE	AUTOR	
ICH_57	Escuela de Minas U. de La Serena	Peralta Hnos. Constructores

**ICH\_57**

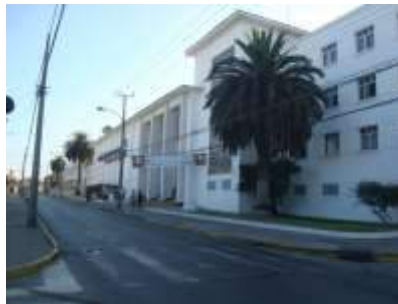
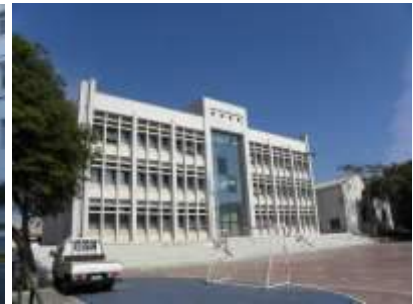
**3. FOTOS DEL INMUEBLE**

**VALOR ECONÓMICO Y SOCIAL** Buen estado de conservación. No se observan alteraciones importantes del proyecto original. Edificio reconocido con valor por la comunidad local. Inmueble de Valor Ambiental propuesto por el CMN.

Edificio de hormigón armado de 4 pisos, marcadamente racionalista, destaca la entrada de pilares de doble altura y el cuerpo de escalera vidriado.

Los vanos son de proporción cuadrada y en la fachada norte presenta quiebrasoles de hormigón. La planta se organiza en forma de peineta dejando patios intermedios.

ELEMENTO	ENTORNO	
BUENO	<input checked="" type="checkbox"/> BUENO	<input type="checkbox"/>
REGULAR	<input type="checkbox"/> REGULAR	<input checked="" type="checkbox"/>
MALO	<input type="checkbox"/> MALO	<input type="checkbox"/>

Mantener los volúmenes y sus patios en su forma original exteriormente. Mantener unidad de color claro. Puede haber vegetación en los espacios abiertos.
