FICHAS DE INMUEBLES DE CONSERVACIÓN HISTÓRICA DE LA SERENA

FICHA DE VALOR INMUEBLE DE VALOR HISTÓRICO

REGION	COMUNA	CALLE	NUMERO
IV Región Coquimbo	La Serena	Cantournet	946-950
ID_PLANO	DENOMINACION DE INMUEBLE	AUTOR	
ICH_64	Casa Carpintero Álvarez	Lorenzo Álvarez

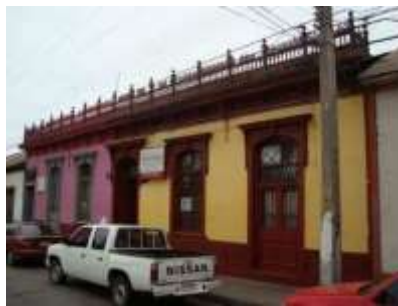
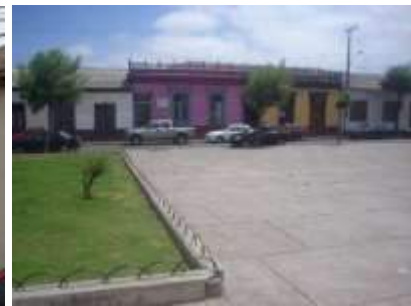
3. FOTOS DEL INMUEBLE

VALOR ECONÓMICO Y SOCIAL Buen estado de conservación. No se observan alteraciones importantes del proyecto original. Edificio reconocido con valor por la comunidad local y por los especialistas en patrimonio. Propuesto a MH por el CMN.

Casa con patio central, de un piso y gran altura. Destaca su fachada ornamentada en el antetecho con balaustas de madera y zócalo decorado con figuras geométricas. Tiene varios vanos, todos de gran tamaño y decorados con pilastras y dinteles de madera.

No alterar el cuerpo de fachada. Las alteraciones del resto del volumen deben tener un máx. de 1 piso sobre el nivel actual, respetar proporciones, alturas y ritmos.

Conservar la unidad espacial e iluminación natural de los patios. Se recomienda pinta homogéneamente todo el inmueble con los colores permitidos por el instructivo de ZT. Color claro al fondo y oscuro para detalles.
