FICHAS DE INMUEBLES DE CONSERVACIÓN HISTÓRICA DE LA SERENA

FICHA DE VALOR INMUEBLE DE VALOR HISTÓRICO

378-1

REGION	COMUNA	CALLE	NUMERO
IV Región Coquimbo	La Serena	Gandarillas	1007
ID_PLANO	DENOMINACION DE INMUEBLE	AUTOR	
ICH_66	Casa Soiza	Sin Identificar

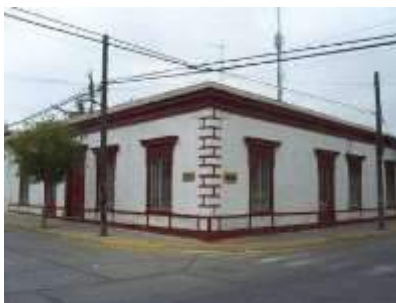
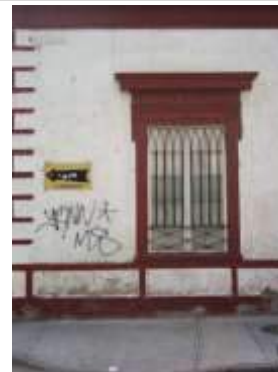
3. FOTOS DEL INMUEBLE

VALOR ARQUITECTÓNICO Construcción de adobe, de un piso. Su tipología corresponde al periodo Clásico Serenense con fachada simple y pocas ornamentaciones, destacando sus dinteles, zócalo, cornisamento superior y decoraciones en esquina que imitan aparejos de piedra.

VALOR ECONÓMICO Y SOCIAL Buen estado de conservación. No se observan alteraciones importantes del proyecto original. Edificio reconocido con valor por la comunidad local y por los especialistas en patrimonio. Inmueble de Valor Ambiental propuesto por el CMN.

Casa de esquina con un patio central y otro en U, de un piso y gran altura. Los vanos son verticales de gran altura con dinteles ornamentados con dinteles de madera. Las cubiertas son simples y con cumbreras paralelas a las calles.

Fachada simple y pocas ornamentaciones, destacando sus dinteles, zócalo, cornisamento superior y decoraciones en esquina que imitan aparejos de piedra.

No alterar el cuerpo de ambas fachadas. Las alteraciones del resto del volumen deben tener un máx. de 1 piso por sobre el nivel del cuerpo actual, respetar proporciones, alturas y ritmos. Conservar la unidad espacial e iluminación natural del patio.
