**1. IDENTIFICACIÓN DEL INMUEBLE**

REGION	COMUNA	CALLE	NUMERO
IV Región Coquimbo	La Serena	Manuel Antonio Matta	250
ID_PLANO	DENOMINACION DE INMUEBLE	AUTOR	
ICH_83	Casa Matta	Sin Identificar

**ICH\_83**

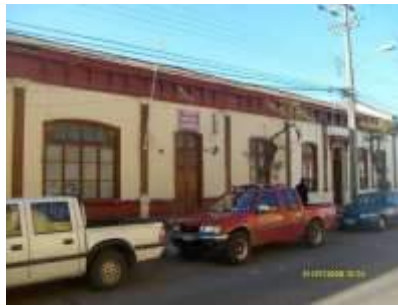
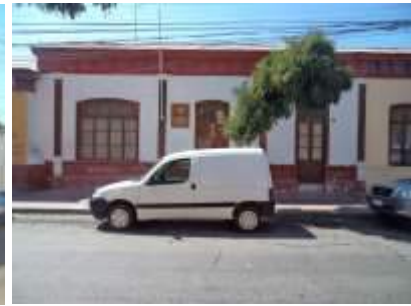
**3. FOTOS DEL INMUEBLE**

**VALOR URBANO** Edificio de un piso con marcado ritmo vertical dado por sus vanos y pilastras. También destaca su remate superior que entrega un fuerte orden a la manzana.

**VALOR ARQUITECTÓNICO** Casa de estilo neoclásico con influencias modernas con anos verticales y cuadrados, de gran dimensión. Destaca la ornamentación del antetecho, las pilastras que denotan los ritmos verticales y el palillaje profuso de sus ventanas.

Se marca fuertemente la horizontal a través del zócalo y antetecho. La cubierta no es visible desde la calle.

**VALOR ECONÓMICO Y SOCIAL** Buen estado de conservación. No se observan alteraciones importantes del proyecto original. Edificio reconocido con valor por la comunidad local y por los especialistas en patrimonio.

Casa con patio central, de estilo neoclásico con influencias modernas con vanos y apaisados de gran dimensión. Destaca la ornamentación del antetecho, las pilastras que denotan los ritmos verticales y el palillaje profuso de sus ventanas.

No alterar el cuerpo de la fachada. Las alteraciones del resto del volumen deben tener un máx. de 1 piso por sobre el nivel actual. Respetar proporciones, alturas y ritmos. Conservar la unidad espacial e iluminación natural del patio.
