REGION	COMUNA	CALLE	NUMERO
IV Región Coquimbo	La Serena	Manuel Antonio Matta	371
ID_PLANO	DENOMINACION DE INMUEBLE	AUTOR	
ICH_09	Casa Anastassiou	Sin Identificar

ICH_09

FICHAS DE INMUEBLES DE CONSERVACIÓN HISTÓRICA DE LA SERENA

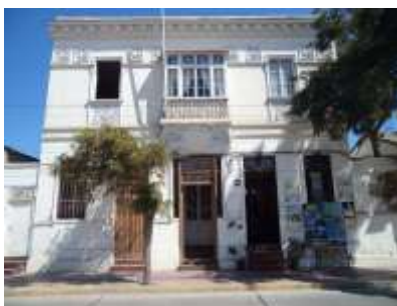
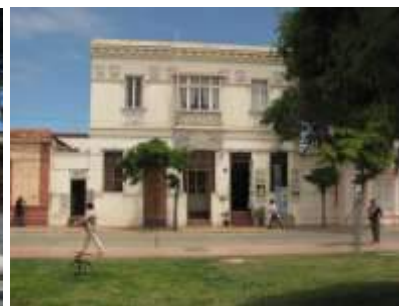
**3. FOTOS DEL INMUEBLE**

VALOR ARQUITECTÓNICO Este edificio presenta influencia art nouveau con ornamentos orgánicos. Su fachada de composición simétrica, reemplaza la crestería de remate con una cornisa decorada. El balcón central con ornamentación orgánica "vegetal ondulante" en el segundo piso, destaca el acceso principal al edificio. Su cubierta se oculta detrás de un antetecho compacto con ritmos clásicos. La fachada es muy perforada con vanos de proporción marcadamente vertical.

VALOR ECONÓMICO Y SOCIAL Buen estado de conservación. No se observan alteraciones importantes del proyecto original, conserva aún sus detalles, ventanas y estucos. Edificio reconocido con mucho valor por la comunidad local.

8.8 DESCRIPCIÓN DEL INMUEBLE												
Volumen de dos pisos, simétrico, con tres accesos centrales y una ventana a cada costado. En el 2º piso, balcón central en bowindow y ventanas a los costados. Destacan sus ornamentos art Nouveau.

8.12 RELACIÓN DEL ELEMENTO CON SU ENTORNO												
IMAGEN URBANA RELEVANTE POR	FORMA PARTE DE UN CONJUNTO		PRESENCIA DE ELEMENTOS PATRIMONIALES									
UBICACIÓN	<input type="checkbox"/>	SI	<input type="checkbox"/>	MONUMENTO HISTÓRICO		<input checked="" type="checkbox"/>						
SINGULARIDAD	<input checked="" type="checkbox"/>	NO	<input checked="" type="checkbox"/>	INMUEBLE DE CONS. HISTÓRICA		<input checked="" type="checkbox"/>						
9 CONCLUSIONES Y RECOMENDACIONES												
No alterar el cuerpo de fachada ni sus ornamentos. Los elementos publicitarios deben respetar el orden de la fachada y ser de tamaño pequeño, ojalá respetando la simetría.
