FICHAS DE INMUEBLES DE CONSERVACIÓN HISTÓRICA DE LA SERENA

FICHA DE VALOR INMUEBLE DE VALOR HISTÓRICO

156-41

REGION	COMUNA	CALLE	NUMERO
IV Región Coquimbo	La Serena	Balmaceda	437
ID_PLANO	DENOMINACION DE INMUEBLE	AUTOR	
ICH_93	Librería	Sin Identificar

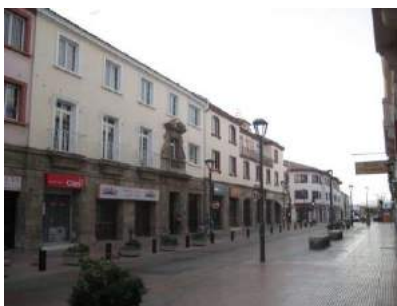
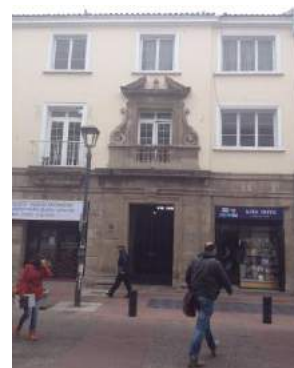
3. FOTOS DEL INMUEBLE

VALOR ARQUITECTÓNICO Edificio de tres niveles de composición simétrica e influencia de estilo Plan Serena. El primer piso es de piedra, a modo de zócalo. En el centro de la fachada sobresale un portal de piedra marcando el acceso en el 1º piso.

La cubierta no es visible desde la calle y el volumen remata en un pequeño alero acornisado.

VALOR ECONÓMICO Y SOCIAL Buen estado de conservación. No se observan alteraciones importantes del proyecto original.

Edificio de tres niveles de composición simétrica e influencia de estilo Plan Serena. El primer piso es de piedra, a modo de zócalo. En el centro de la fachada sobresale un portal de piedra marcando el acceso en el 1º piso.

La cubierta no es visible desde la calle y el volumen remata en un pequeño alero acornisado. Edificio de gran altura forma un conjunto con todos los edificios de la cuadra de calle Cordovez, con marcados ritmos verticales y horizontales.

No alterar los volúmenes de fachada. Las alteraciones del resto del volumen deben tener un máx. de 1 piso por sobre el nivel actual, respetar proporciones, alturas y ritmos.

Conservar la unidad espacial e iluminación natural del patio. Mantener unidad de color por inmueble.
