FICHAS DE INMUEBLES DE CONSERVACIÓN HISTÓRICA DE LA SERENA

FICHA DE VALOR INMUEBLE DE VALOR HISTÓRICO

REGION	COMUNA	CALLE	NUMERO
IV Región Coquimbo	La Serena	Cristóbal Colón	495
ID_PLANO	DENOMINACION DE INMUEBLE	AUTOR	
ICH_97	Biblioteca Pública Municipal Alonso de Ercilla Zúñiga	Sin Identificar

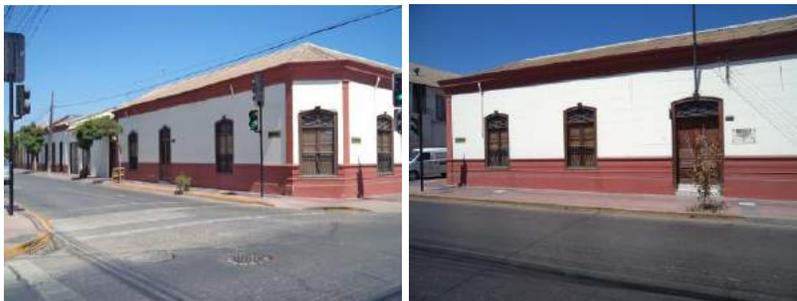
3. FOTOS DEL INMUEBLE

VALOR ARQUITECTÓNICO Casa de adobe, de un piso en torno a un patio central. Su tipología corresponde al periodo Clásico Serenense con fachada simple, ochavo y pocas ornamentaciones, destacando zócalo, dinteles curvos y cornisamento superior.

VALOR ECONÓMICO Y SOCIAL Buen estado de conservación. No se observan alteraciones importantes del proyecto original. Edificio reconocido con valor por la comunidad local y por los especialistas en patrimonio.

Casa de adobe, de un piso en torno a un patio central en U. Su tipología corresponde al periodo Clásico Serenense con fachada simple, ochavo y pocas ornamentaciones, destacando zócalo, dinteles curvos de madera, rejas y cornisamento superior de madera.

No alterar el cuerpo de ambas fachadas. Las alteraciones del resto del volumen deben tener un máx. de 1 piso sobre el nivel actual, respetar proporciones, alturas y ritmos. Conservar la unidad espacial e iluminación natural del patio.
