**1. IDENTIFICACIÓN DEL INMUEBLE**

REGION	COMUNA	CALLE	NUMERO
IV Región Coquimbo	La Serena	Brasil	431
ID_PLANO	DENOMINACION DE INMUEBLE	AUTOR	
ICH_113	Diario El Día	Sin Identificar

**ICH\_113**

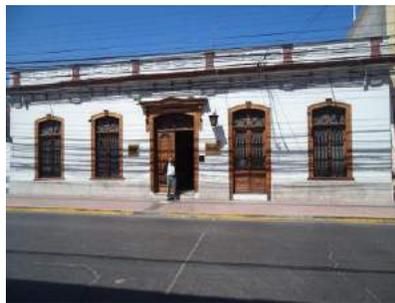
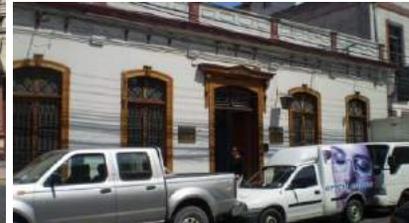
**3. FOTOS DEL INMUEBLE**

**VALOR ARQUITECTÓNICO** Casa de adobe de un piso. Su tipología corresponde al periodo Clásico Serenense con composición de fachada simétrica y equilibrada. Se destacan dinteles curvos en madera, zócalo y antetecho ornamentado.

**VALOR ECONÓMICO Y SOCIAL** Buen estado de conservación. No se observan alteraciones importantes del proyecto original. Edificio reconocido con valor por la comunidad local y por los especialistas en patrimonio.

Casa de adobe en U, de un piso, con patio central abierto al sur. Su tipología corresponde al periodo Clásico Serenense con composición de fachada simétrica y equilibrada.

Se destacan dinteles curvos en madera con clave, zócalo y antetecho ornamentado. El antetecho oculta la cubierta y está ornamentado con figuras geométricas en madera.

Su proximidad a un inmueble de dos pisos podría aceptar el aumento en un nivel del cuerpo de fachada siempre que se mantengan proporciones, alturas y ritmos.

Las alteraciones en el resto del predio deben tener un máx. de 1 piso sobre el nivel actual, respetar proporciones, alturas y ritmos. Conservar la unidad espacial e iluminación natural del patio.
